## PROYECTO COSTA DE MONTEMAR VI ETAPA

### INFORME TÉCNICO DEL COLECTOR CORNISA FRENTE A UN CONTEXTO DE CAMBIO CLIMÁTICO, CON VIDEO-INSPECCIÓN, CATASTRO Y TOPOGRAFÍA DE JULIO 2025.

**AGOSTO 2025**

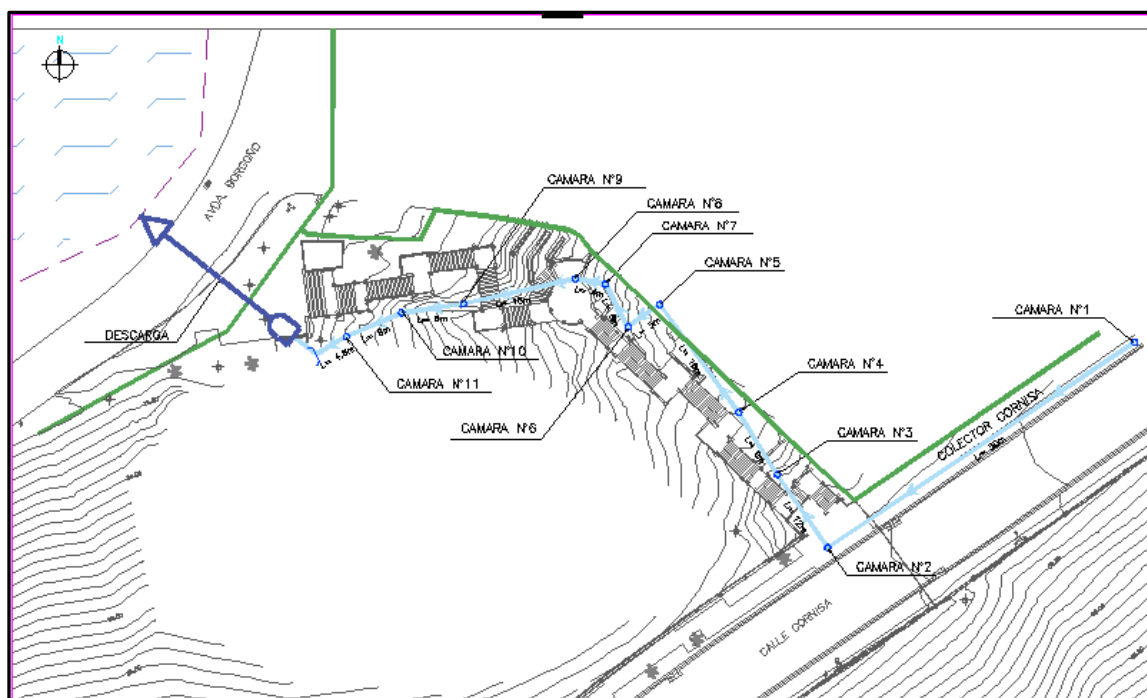
Figura 2-2 Colector Cornisa - Ubicación de Cámaras-Catastro 2025 .

El primer resultado de la video inspección fue la detección de diferencias en el número de cámaras existentes en el último tramo del colector Cornisa cuando inicia su bajada hacia la Av. Borgoño y después descargando al mar. La inspección física a las cámaras del tramo efectuada en terreno detectó cuatro (4) cámaras no registradas en el PM-43, ubicadas entre las cámaras CO-00-17 y CO-00-17A (cámaras de aguas lluvias 7, 8, 9 y 10). Además, la video-inspección detectó una cámara no encontrada (cámara NE), entre las cámaras 8 y 9, ubicada bajo la escalera. En resumen, el ultimo tramos del colector Cornisa presenta 5 cámaras no registradas en el PM-43.

Esta diferencia condujo a la necesidad de efectuar un nuevo catastro para lo que fue necesario abrir todas las cámaras, incluso las que se encontraban selladas por el óxido. De este modo se catastró en el tramo, 11 cámaras, 4 cámaras inspeccionadas físicamente y una cámara cuyas características se estimaron en función del video. La información indicada se presenta en la Figura 5-2 y Tabla 5-2.

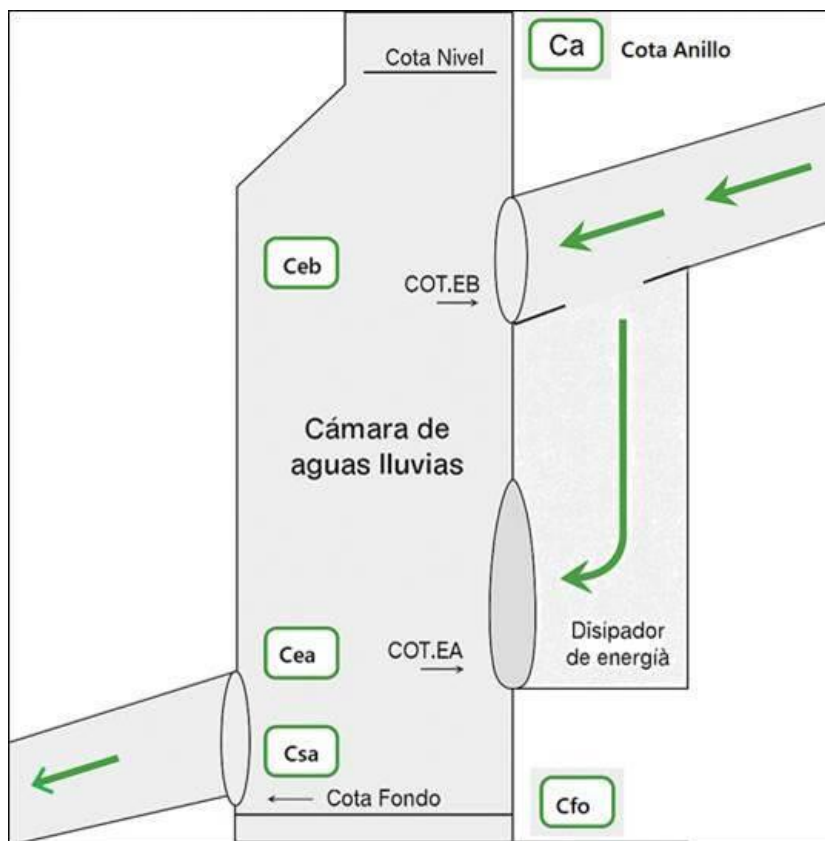
**Figura 2-3 Colector Cornisa - Forma de cámaras - Video Inspección y Catastro 2025 .**

Otro hallazgo importante que entregó la video inspección tiene relación con el descubrimiento que las cámaras del colector Cornisa, en esta zona, están preparadas para disipar la energía del flujo, propia de un escurrimiento que debe sortear una diferencia topográfica importante, como es la del último tramo del colector, antes de su descarga al mar. La siguiente figura ilustra la forma de las cámaras inspeccionadas.

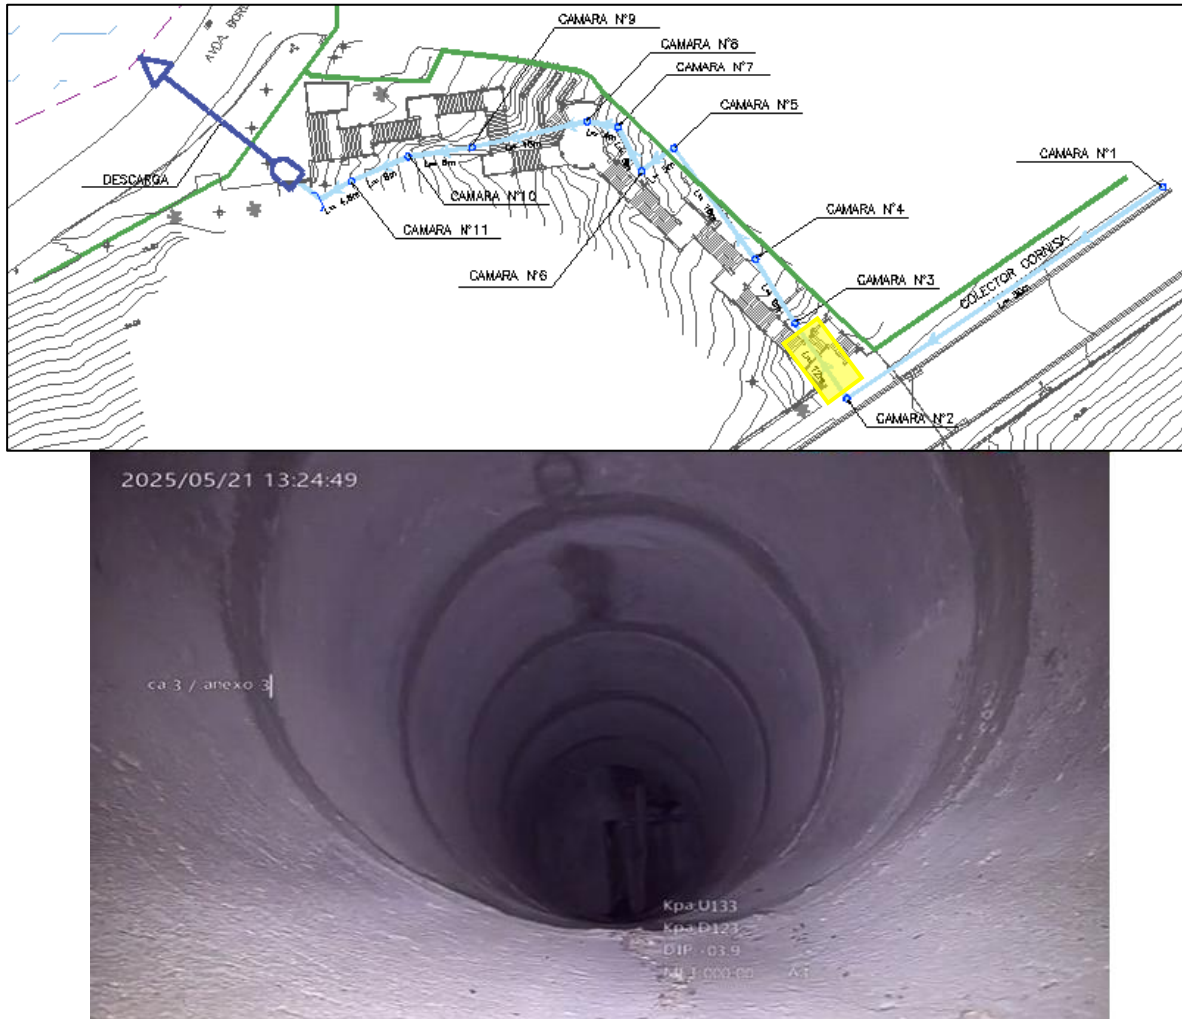
**Figura 2-4 Colector Cornisa. Cámaras N°3 (CO-00-013) y N°4 (CO-00-014)**

**Inspección:** Se observa una cañería regular, en general en buen estado. Sin embargo, algunos tubos muestran una sombra en su clave lo que podría ser una señal de fisuramiento, que no es producto de solicitaciones debido al flujo sino a sobre cargas del terreno o bien a reparaciones durante la construcción, lo que debería ser estudiado con mayor detalle. Sus paredes se muestran en general sin daño y las juntas se observan selladas. No hay sedimentos ni obstrucciones.

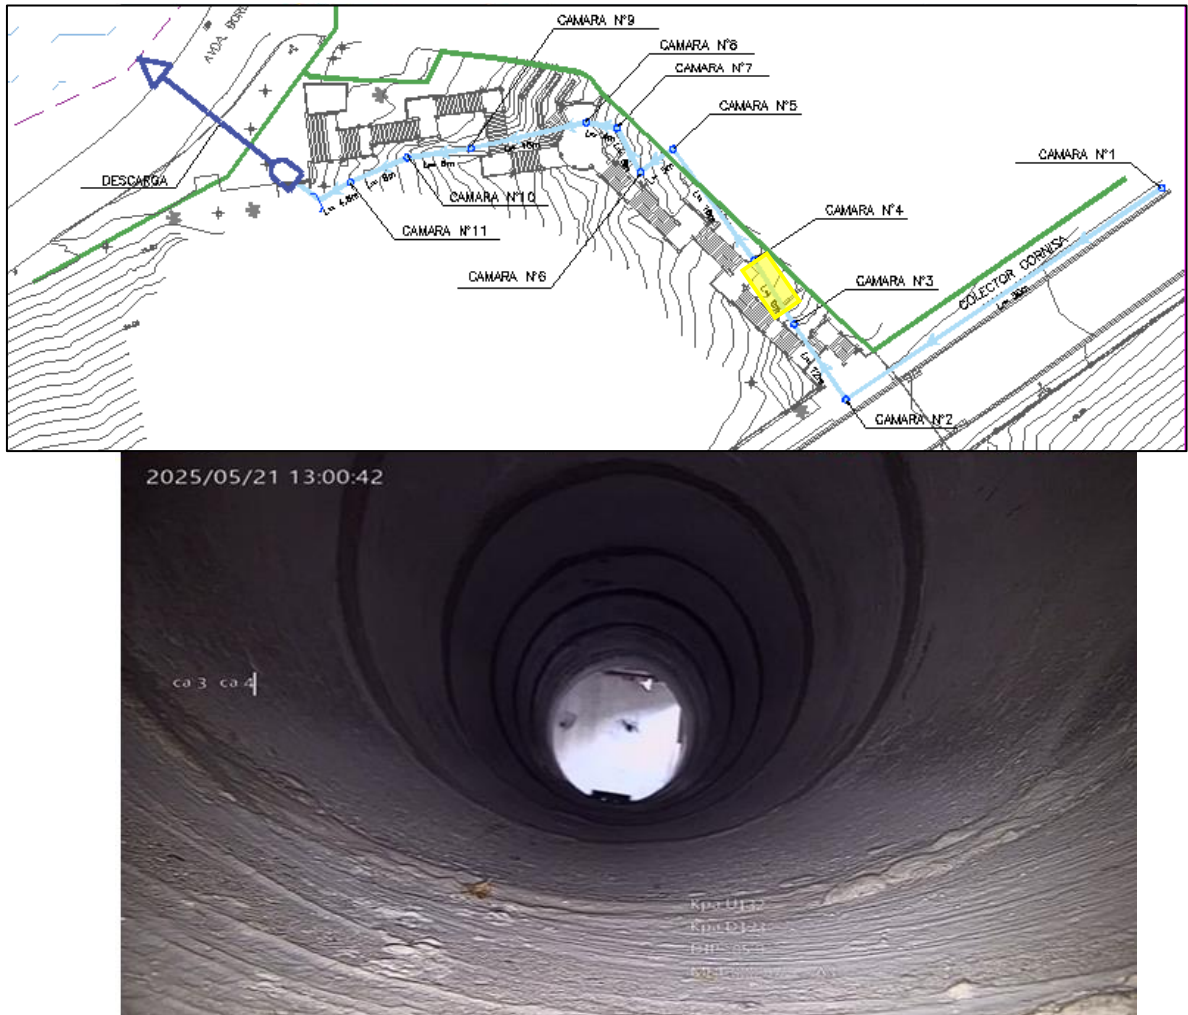
**Figura 2-5 Colector Cornisa. Cámaras N°3 (CO-00-015) y N°4 (CO-00-016)**

**Inspección:** Se observa una cañería regular, en buen estado. Sus paredes se muestran sin daño y las juntas se observan selladas. No hay sedimentos ni obstrucciones.

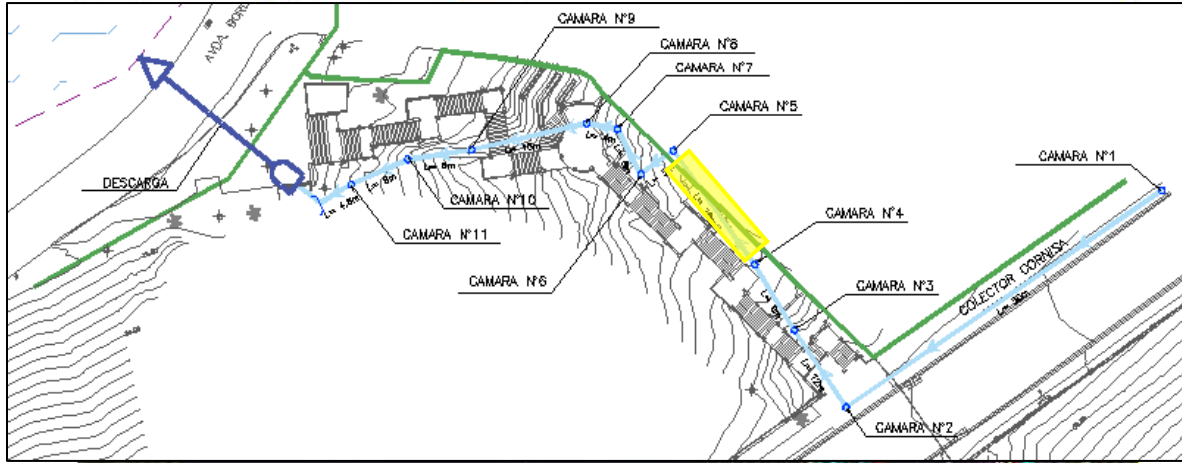
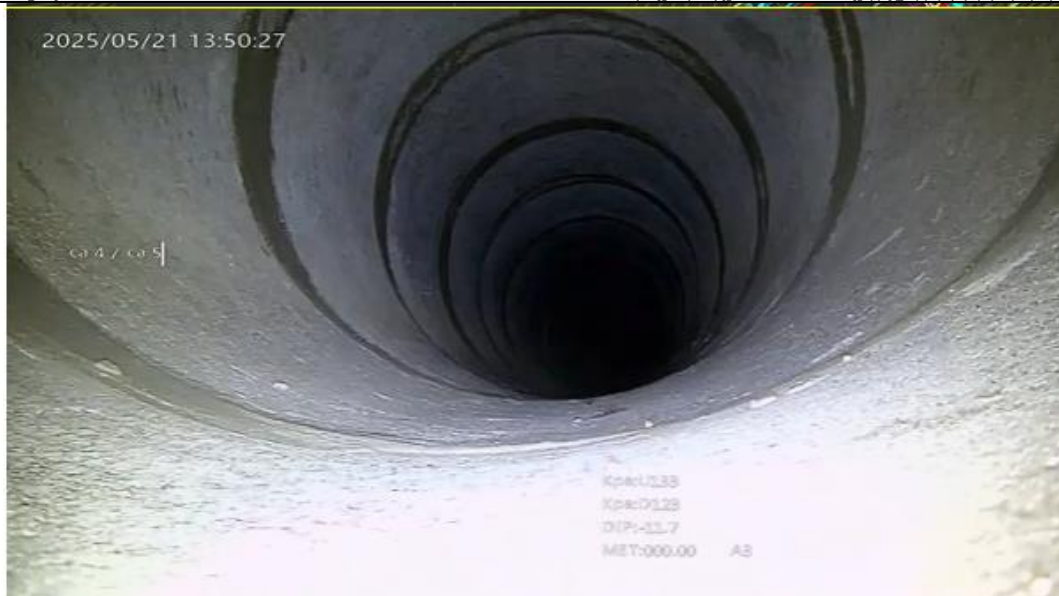
**Figura 2-6 Colector Cornisa. Cámaras N°4 (CO-00-015) y N°5 (CO-00-016)**

**Inspección:** Se observa una cañería regular, en buen estado. Sus paredes se muestran sin daño y las juntas se observan selladas. No hay sedimentos ni obstrucciones.

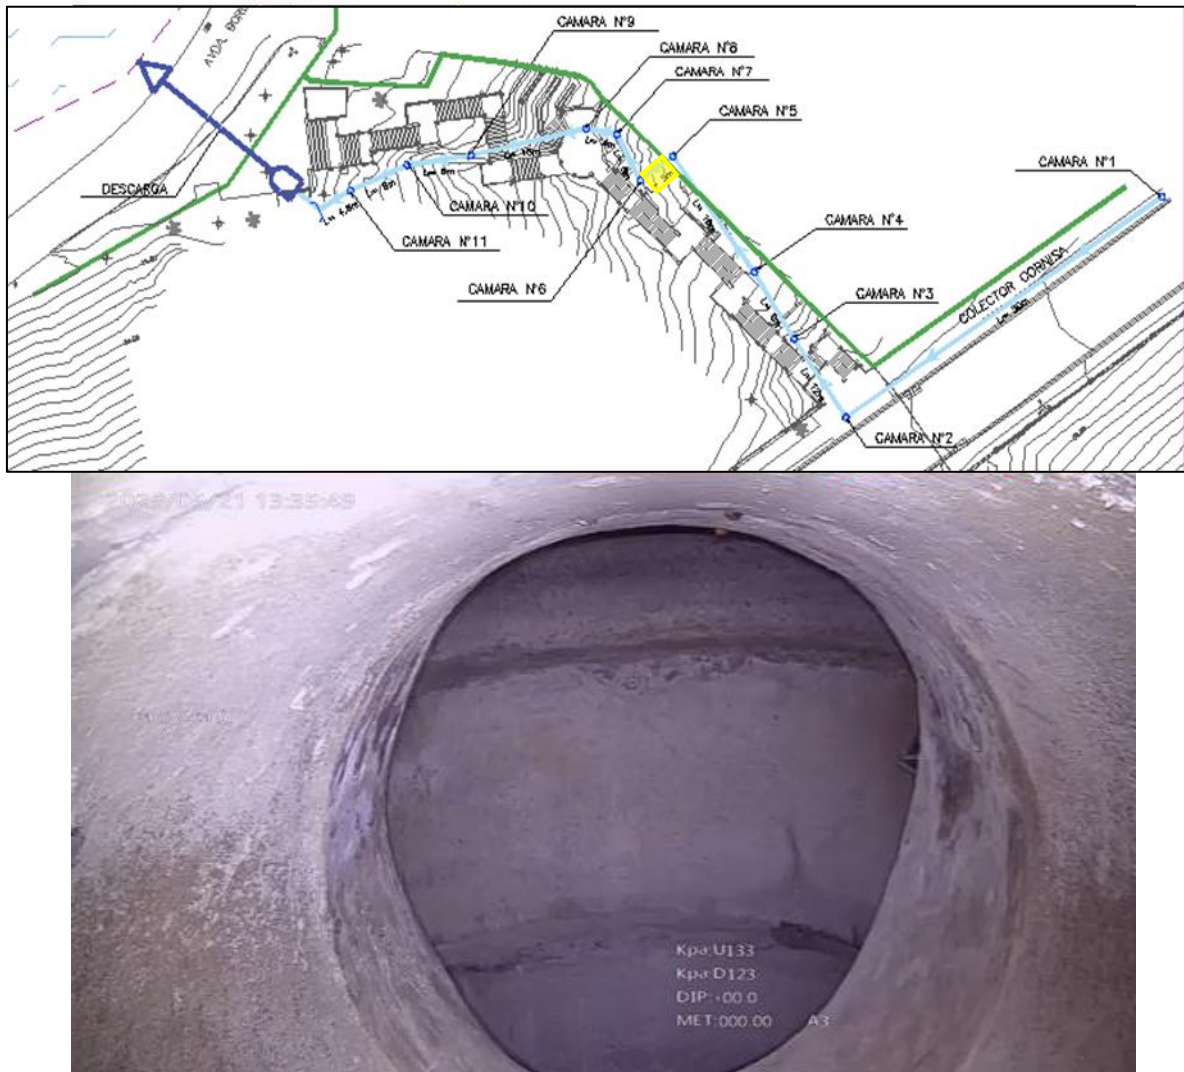
**Figura 2-7 Colector Cornisa. Cámaras N°5 (CO-00-016) y N°6 (CO-00-017)**

**Inspección:** Se observa una cañería regular, en buen estado. Sus paredes se muestran sin daño y las juntas se observan selladas. No hay sedimentos ni obstrucciones. También se aprecia una fuerte caída a un nivel inferior.

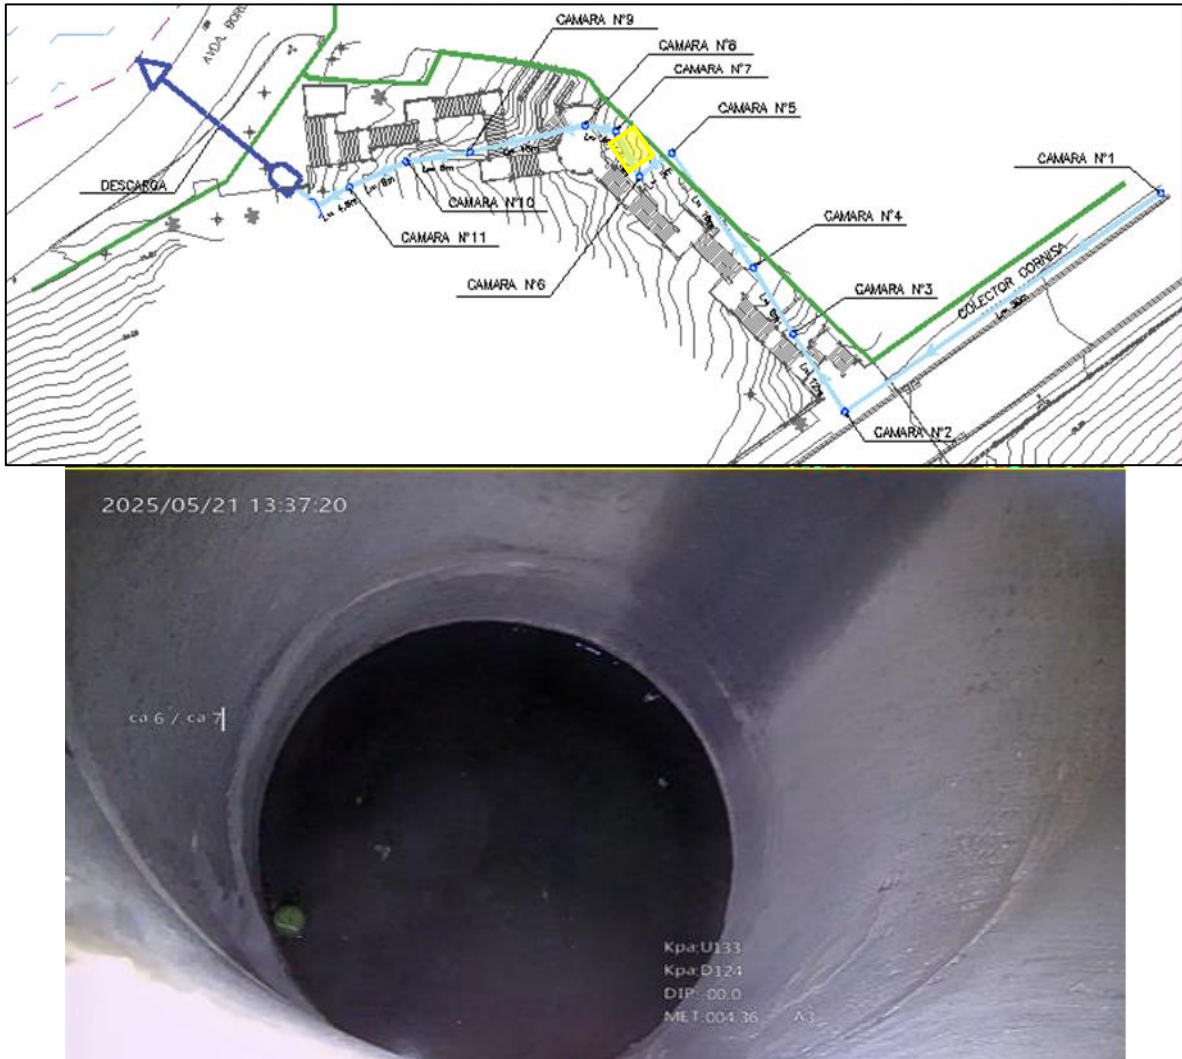
**Figura 2-8 Colector Cornisa. Cámaras N°6 (CO-00-17) y N°7 (CO-00-017B)**

**Inspección:** Se observa una cañería regular, en buen estado. Sus paredes se muestran sin daño y las juntas se observan selladas. No hay sedimentos ni obstrucciones. También se aprecia una fuerte caída a un nivel inferior.

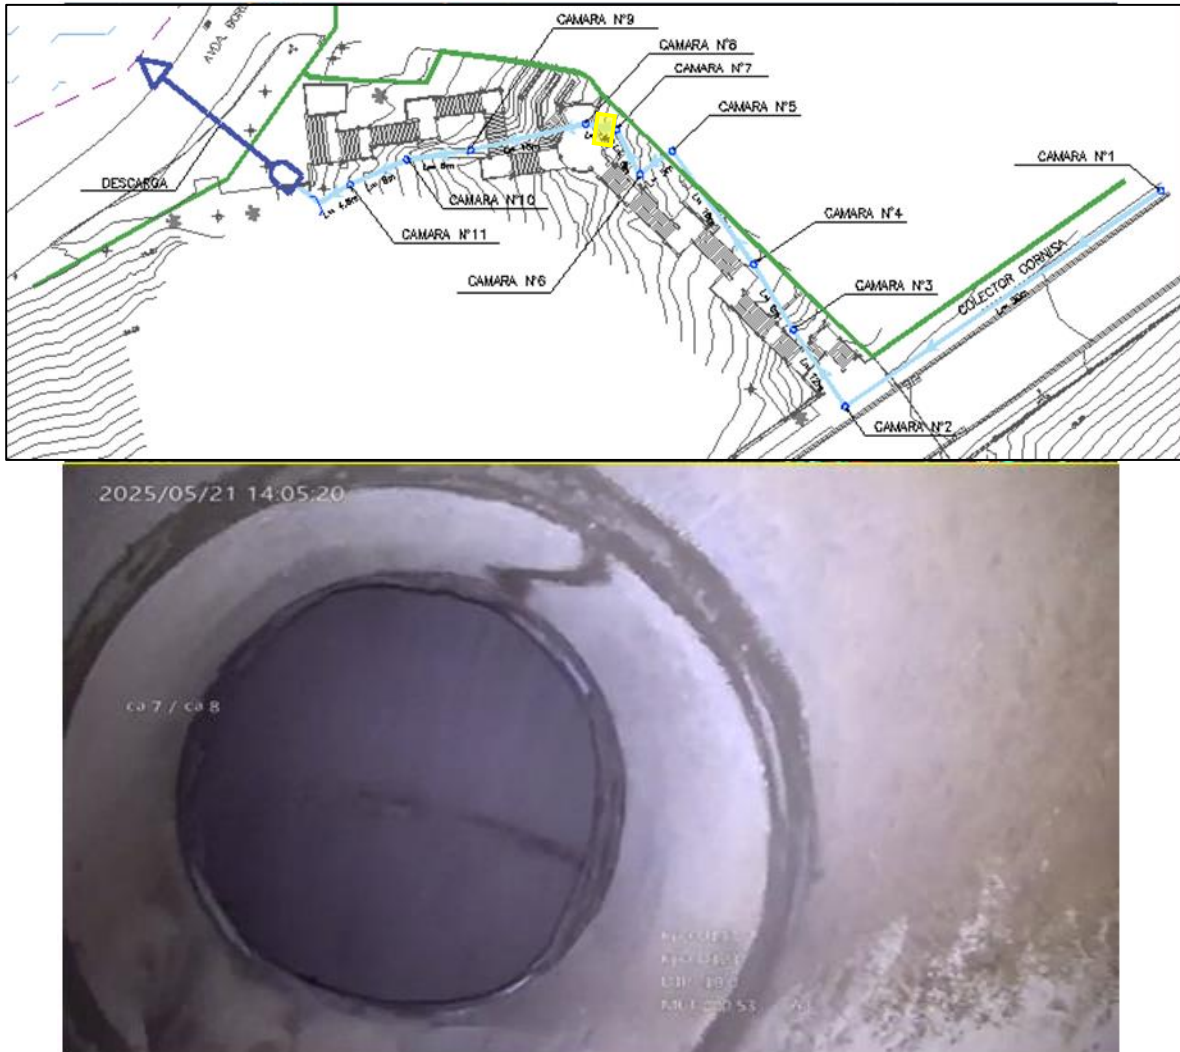
**Figura 2-9 Colector Cornisa. Cámaras N°7 (CO-00-017B) y N°8 (CO-00-017C)**

**Inspección:** Se observa una cañería regular, en general en buen estado. Se observa también una mancha superior, lo que podría ser indicio de fisuramiento, reparado durante la construcción. Sus paredes se muestran sin daño y las juntas se observan selladas. No hay sedimentos ni obstrucciones. También se aprecia una fuerte caída a un nivel inferior.

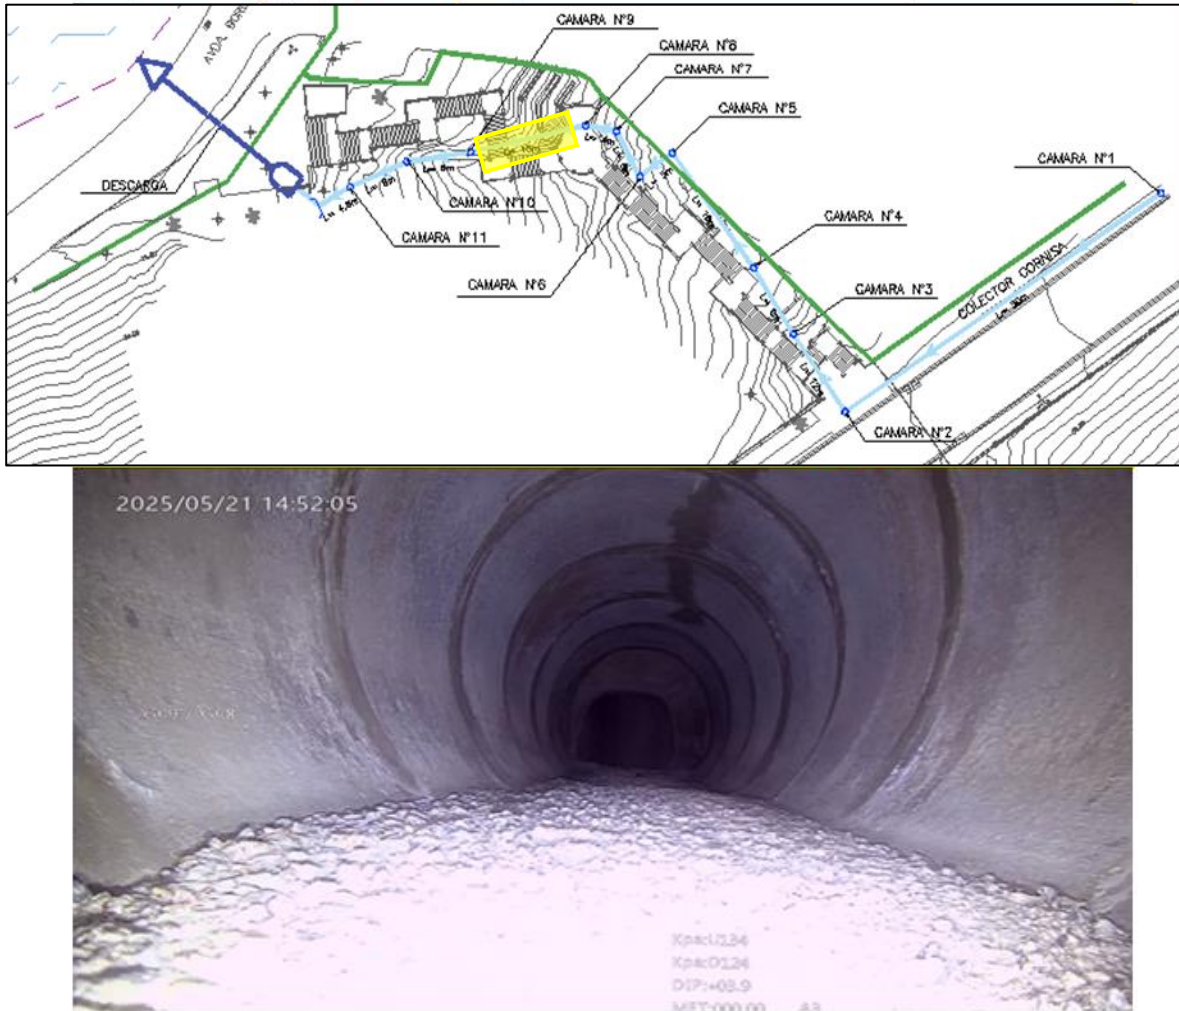
**Figura 2-10 Colector Cornisa. Cámaras N°8 (CO-00-017C) y N°9 (CO-00-17D)**

**Inspección:** : Se observa una cañería regular, en general en buen estado. Sin embargo, algunos tubos muestran una sombra en su clave lo que podría ser una señal de fisuramiento, que no es producto de solicitaciones debido al flujo sino a sobre cargas del terreno, o bien a reparaciones durante la construcción, lo que debería ser estudiado con mayor detalle. Se observa una cañería regular, en buen estado. Sus paredes se muestran sin daño y las juntas se observan selladas. Hay presencia de sedimentos lo que es propio de una zona de muy baja pendiente.

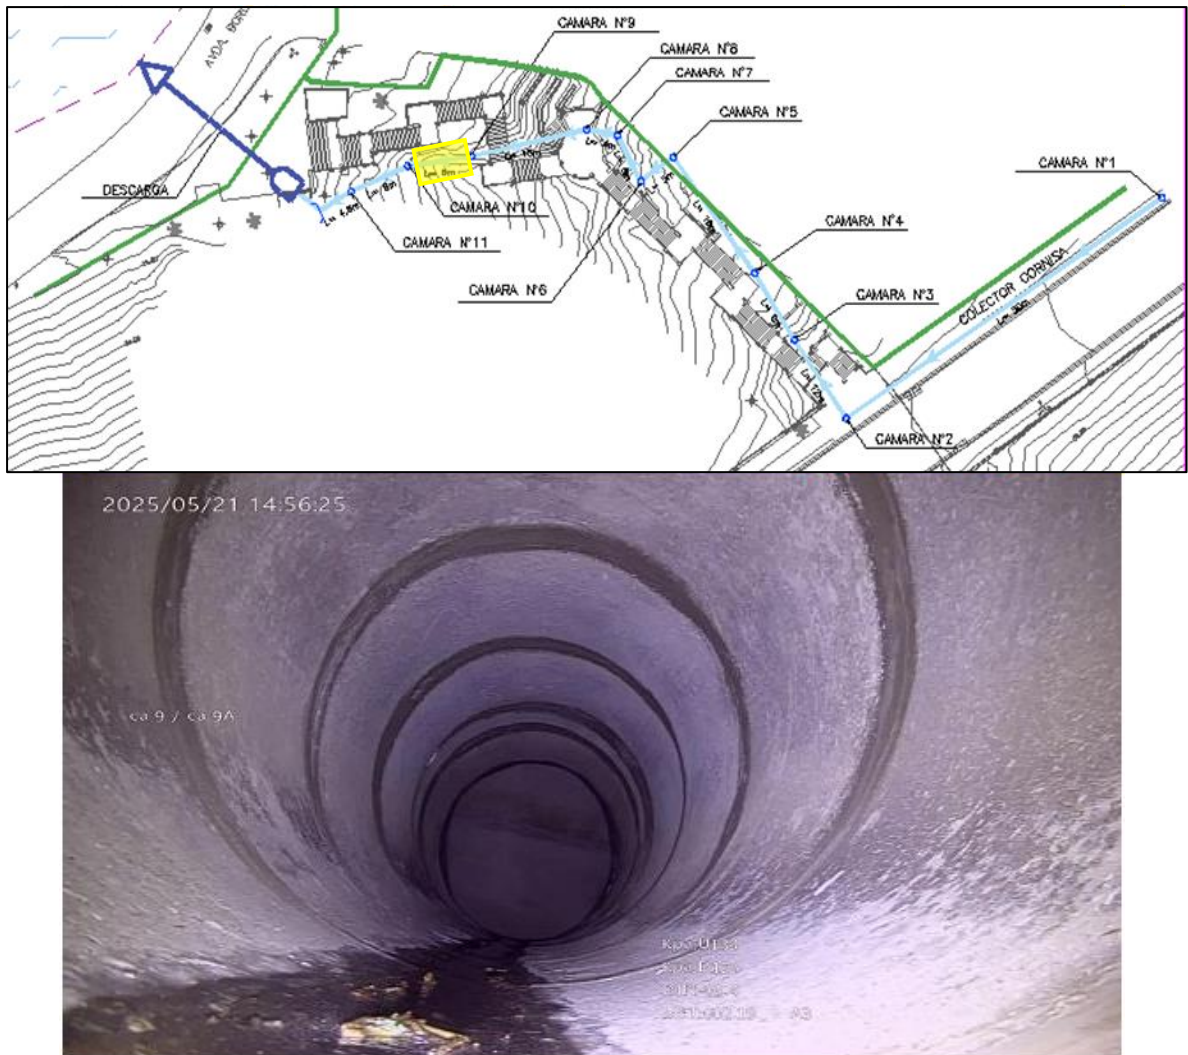
**Figura 2-11 Colector Cornisa. Cámaras N°9 (CO-00-17D) y N°10 (CO-00-17E)**

**Inspección:** Se observa una cañería regular, en buen estado. Sus paredes se muestran sin daño y las juntas se observan selladas. No hay sedimentos ni obstrucciones.

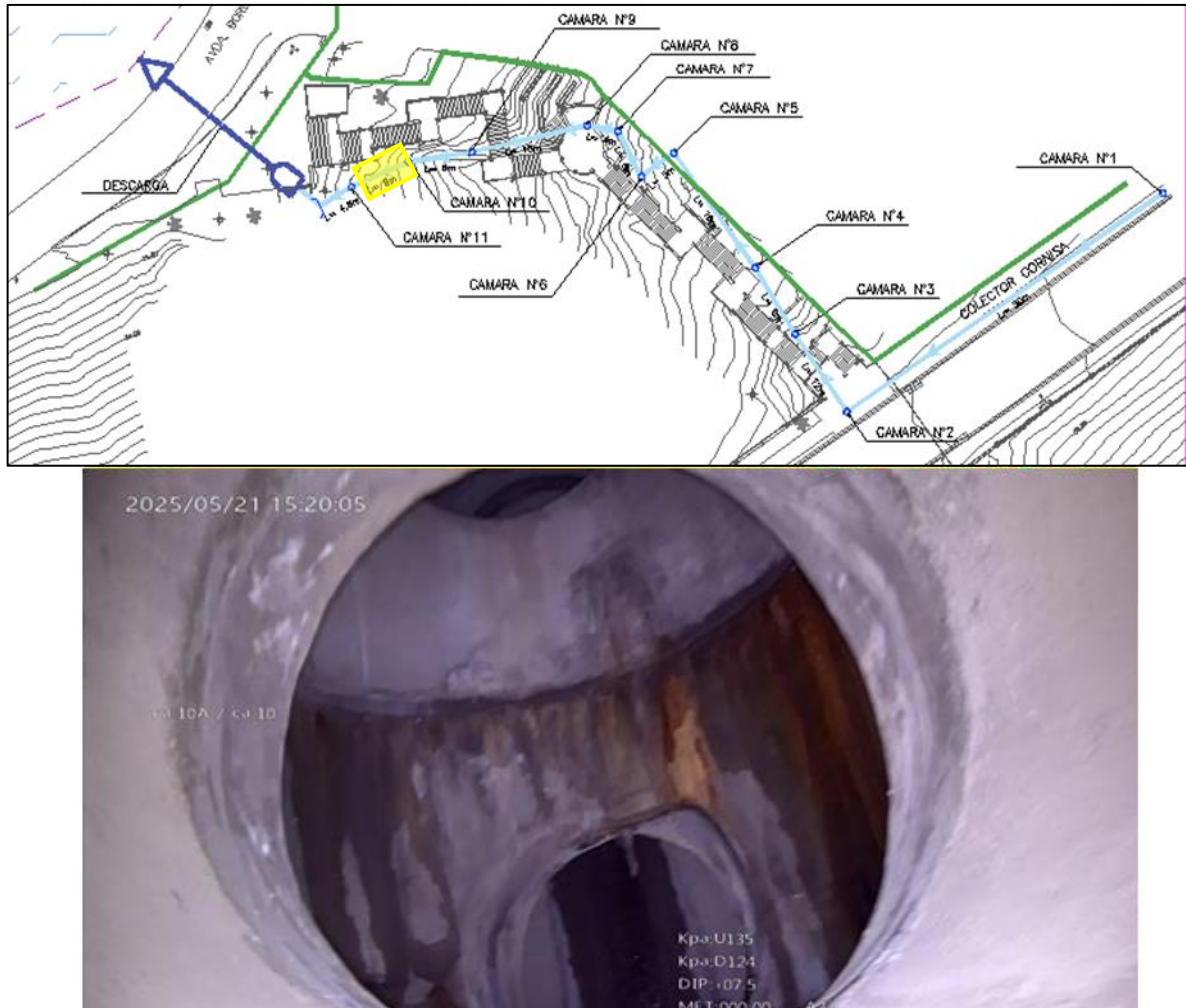
**Figura 2-12 Colector Cornisa. Cámaras N°10 (CO-00-017E) y N°11 (CO-00-17A)**

**Inspección:** Se observa una cañería regular, en buen estado. Sus paredes se muestran sin daño. No hay sedimentos ni obstrucciones.

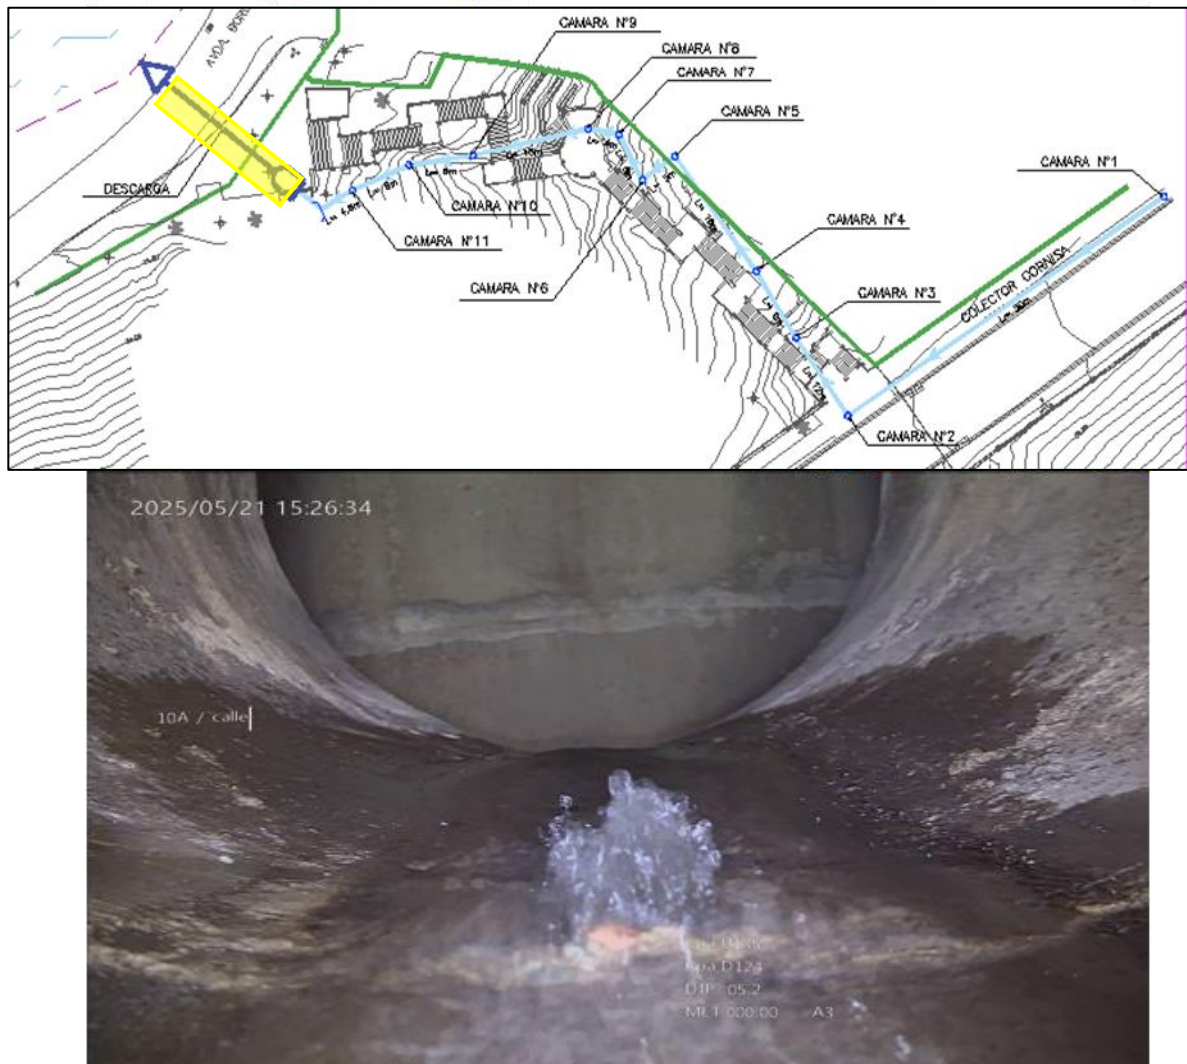
**Figura 2-13 Colector Cornisa. Cámaras N°11 (CO-00-17A) y Av. Borgoño**

**Inspección:** Se observa una cañería regular, en buen estado. Sus paredes se muestran sin daño. Hay fuerte escurrimiento proveniente de aguas infiltradas en cámara abierta anterior. Poca presencia de sedimentos.
