**EN LO PRINCIPAL:** Deduce Recurso de Reclamación en contra de la Res. Ex. N° 202206001182 de fecha 20 de septiembre de 2022 de la Comisión de Evaluación de la Región del Libertador General Bernardo O'Higgins; **OTROSÍ:** Forma de notificación.

## **II. EL PROYECTO “PLANTA FOTOVOLTAICA PORTEZUELO PMG”**

5. El Proyecto consiste en la construcción y operación de una Planta Fotovoltaica, en la Región del Libertador General Bernardo O’Higgins, Provincia Cardenal Caro, Comuna de Marchihue, al interior del predio Rol 62-42.

6. La planta se constituirá por 17.568 módulos fotovoltaicos de 585 wp, distribuidos en 183 mesas (2x48) con el objetivo de obtener una potencia peak de 10,3 MW y así poder inyectar 9 MW de potencia nominal.

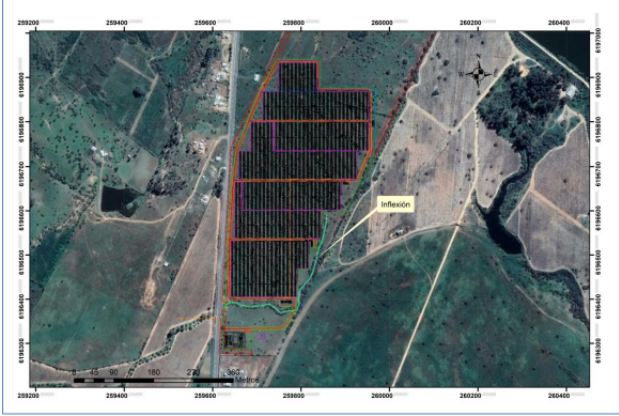
| <p>obra.</p> <p>e) Consideraciones de diseño y seguridad del cruce o atraveso.</p> | <p><b>Figura 5. Ubicación del proyecto, donde se deja libre el área de inflexión en el sector oriente y el sector sur</b></p> <p>Por otra parte, es importante hacer presente que el área donde se erigirá el proyecto no considera la urbanización u otro tipo de obra civil que signifique un cambio en el coeficiente de escorrentía del sector y por consiguiente no resulta necesaria la construcción de un sistema de evacuación y drenaje de aguas lluvia, las cuales <u>seguirán escurriendo de forma natural</u> producto de las pendientes del terreno.</p> <p>Además, si bien los paneles y estructuras soportantes generan intercepción de aguas lluvias, estas igualmente caen sobre el suelo natural, el que no sufrirá cambios geomecánicos ni se alterará la pendiente natural del terreno.</p> <p>Con todo lo anteriormente expuesto, se concluye que las partes del proyecto no se encuentran en un área con riesgo de inundación o anegamiento</p> |

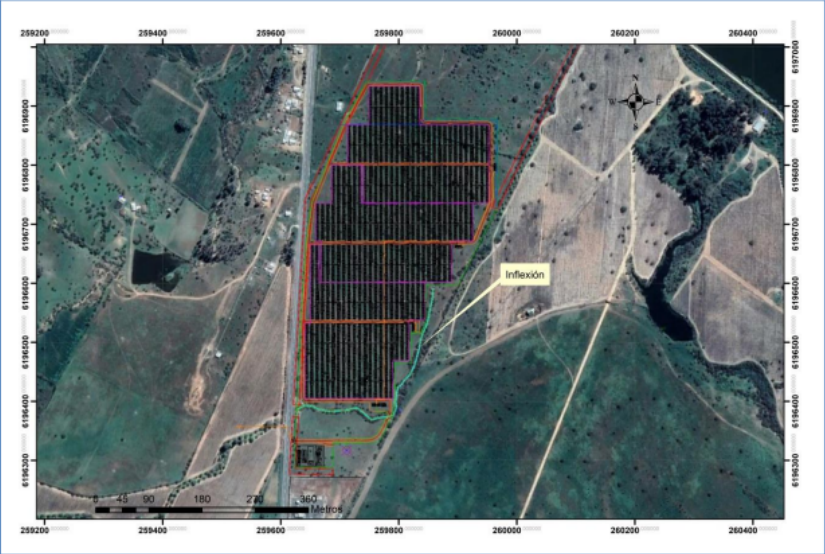
| <p>Proyecto.</p> | <p><u>lluvia durante eventos de precipitaciones, correspondiente a la zona más baja del terreno y correspondiente a la única zona donde se espera presencia de agua y solamente durante la ocurrencia de precipitaciones intensas.</u></p> <p><b>Figura 9. Ubicación del proyecto, donde se deja libre el área de inflexión en el sector oriente y el sector sur.</b></p> <p>Por otra parte, es importante hacer presente que el área donde se erigirá el proyecto no considera la urbanización u otro tipo de obra civil que <u>signifique un cambio en el coeficiente de escorrentía del sector y por consiguiente no resulta necesaria la construcción de un sistema de evacuación y drenaje de aguas lluvia, las cuales seguirán escurriendo de forma natural producto de las pendientes del terreno.</u> Además, si bien los paneles y estructuras soportantes generan intercepción de aguas lluvias, estas igualmente caen sobre el suelo natural, el que no sufrirá cambios geomecánicos ni se alterará la pendiente natural del terreno.</p> <p>Finalmente señalar que la <u>inflexión del terreno ubicada al sur del Proyecto no corresponde a un cauce o quebrada</u>, lo que fue ratificado durante el actual y anterior proceso de evaluación ambiental por la Dirección General de Aguas en el oficio <b>DGA Rancagua N°337</b> de fecha 05 de julio de 2021, señalando lo siguiente: “Según nuestros registros, <u>en la ubicación actual del proyecto, no existen quebradas, por lo tanto, no se requeriría presentar el PAS 156, de competencia de este Servicio</u>”.</p> |

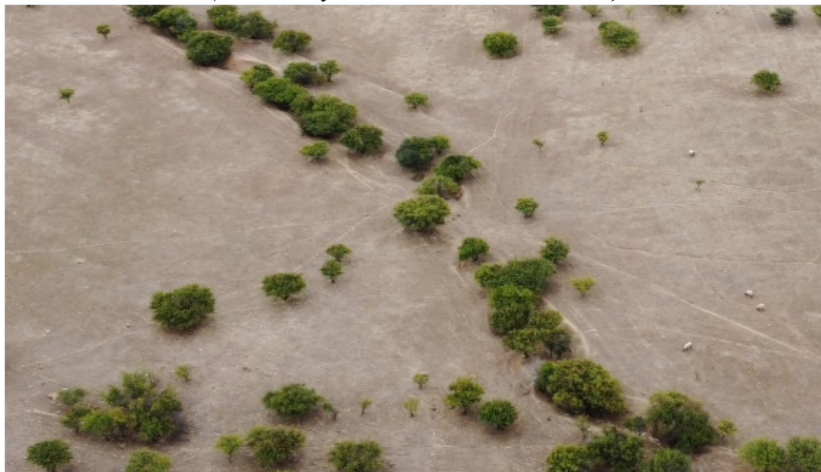
**Figura 18. Condición de la inflexión en el sector nororiente del proyecto (259825E y 6196758N WGS 84, h 19)**

Ahora bien, cabe señalar que en el sector nororiente se identifica una inflexión o desniveles del terreno de baja envergadura donde se considera el emplazamiento de paneles, la cual se presenta en la siguiente Figura.

Al respecto se informa que el Proyecto no considera cambios en la topografía y pendientes del terreno, las aguas lluvias generadas en el sector de emplazamiento del proyecto se infiltrarán naturalmente en el terreno o escurrirán en el sentido de la pendiente normal tal como ocurre en la condición sin proyecto.

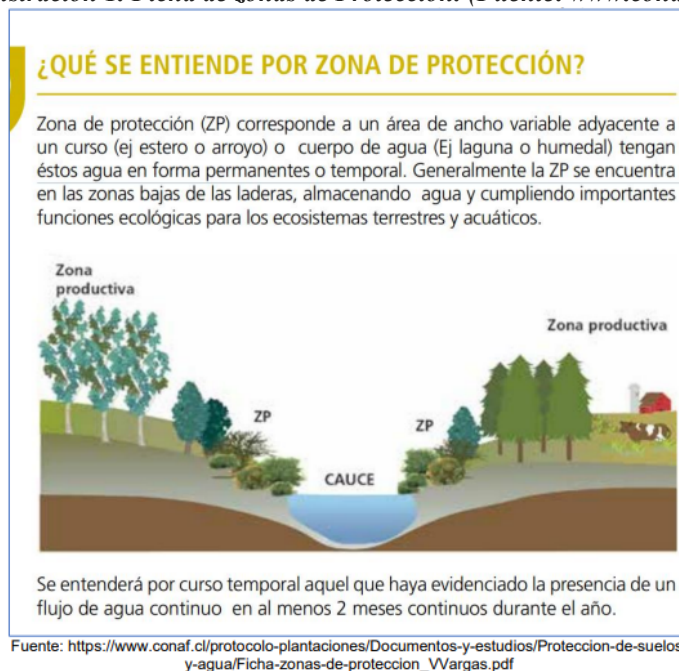
Ahora bien, según la “Ficha Zonas de Protección” de la Corporación Nacional Forestal (CONAF) define que: “Se entenderá por curso temporal aquel que haya evidenciado la presencia de un flujo de agua continuo en al menos 2 meses continuos durante el año”.

**Ilustración 1. Ficha de zonas de Protección. (Fuente: [www.conaf.cl](http://www.conaf.cl))**

De acuerdo a lo indicado es posible concluir que en el área de emplazamiento del proyecto no existen cauces naturales permanentes o temporales, pues la presencia de escorrentías en el sector, no superan las 7 horas continuas al año y, más aún, existen años en que no se presentan escorrentías directas.

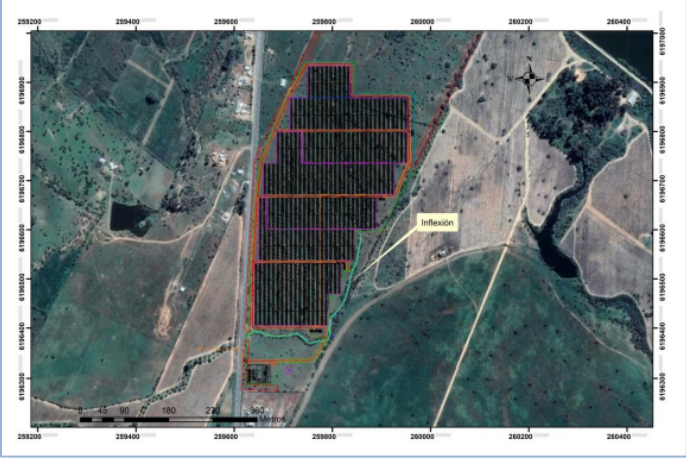
Sin perjuicio de lo anterior, si bien se ha determinado que la inflexión existente en el sector sur del proyecto y los canículos menores existentes en el sector norte del mismo, no corresponden a cauces o cursos de aguas corrientes permanentes o temporales, **se ha determinado dejar todo el tramo bajo sur y oriente, es decir, donde la inflexión se hace más notoria, sin la instalación de paneles**, según se expone en la figura siguiente:

**Figura 1. Sector bajo del terreno o inflexión libre de instalación de paneles fotovoltaicos**

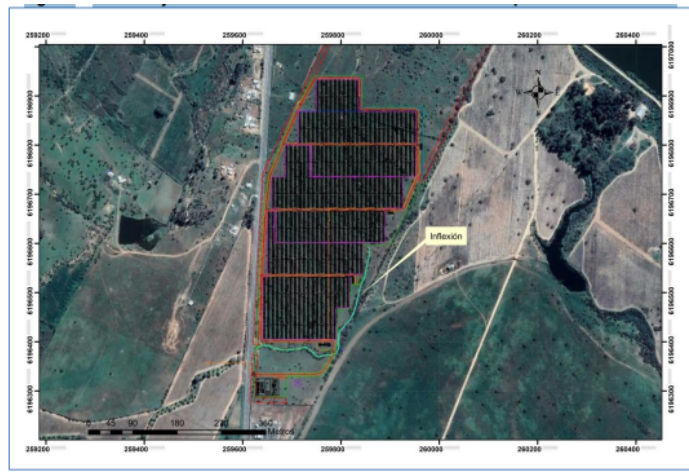
**Figura 8. Sector bajo del terreno o inflexión libre de instalación de paneles fotovoltaicos.**

Ahora bien, para el atraveso del camino interior, dado que la presencia de aguas es muy esporádica, es decir, no se presenta todos los años y, cuando se presenta, es por un período de tiempo que no supera las 7 horas (año 2000), no se requerirá la construcción de obras hidráulicas como alcantarillas o puentes.

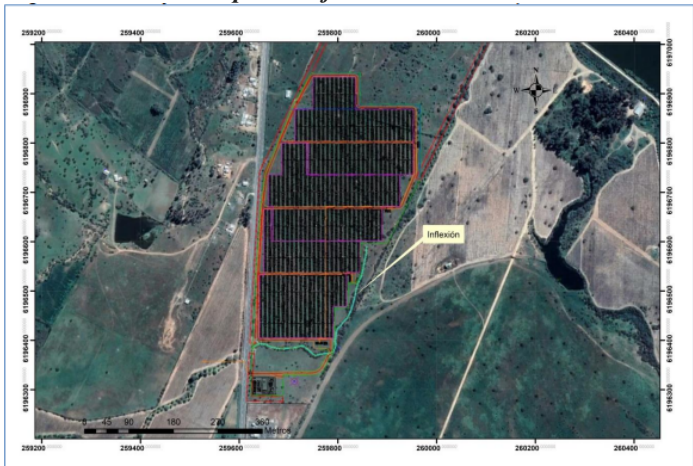
*Sin perjuicio de lo anterior, si bien se ha determinado que la inflexión existente en el sector sur del proyecto y los canículos menores existentes en el sector norte del mismo, no corresponden a cauces o cursos de aguas corrientes permanentes o temporales, se ha determinado dejar todo el tramo bajo sur y oriente, es decir, donde la inflexión se hace más notoria, sin la instalación de paneles, según se expone en la figura siguiente:*

| | <p><b>Figura 15. Sector bajo del terreno o inflexión libre de instalación de paneles fotovoltaicos</b></p> <p><u>Todos estos antecedentes se incluyen en el Anexo X de la Adenda Complementaria, correspondiente al Formulario del PAS 148 denominado “Plan de manejo de corta y reforestación de bosque nativo para ejecutar obras civiles”.</u></p> |

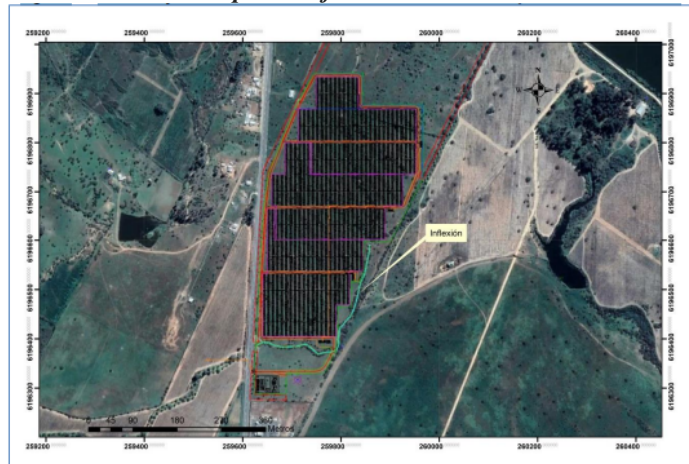
**Figura 18. Sector bajo del terreno o inflexión libre de instalación de paneles fotovoltaicos.**

Ahora bien, para el atraveso del camino interior, dado que la presencia de aguas es muy esporádica, es decir, no se presenta todos los años y, cuando se presenta, es por un período de tiempo que no supera las 7 horas, no se requerirá la construcción de obras hidráulicas como alcantarillas o puentes.

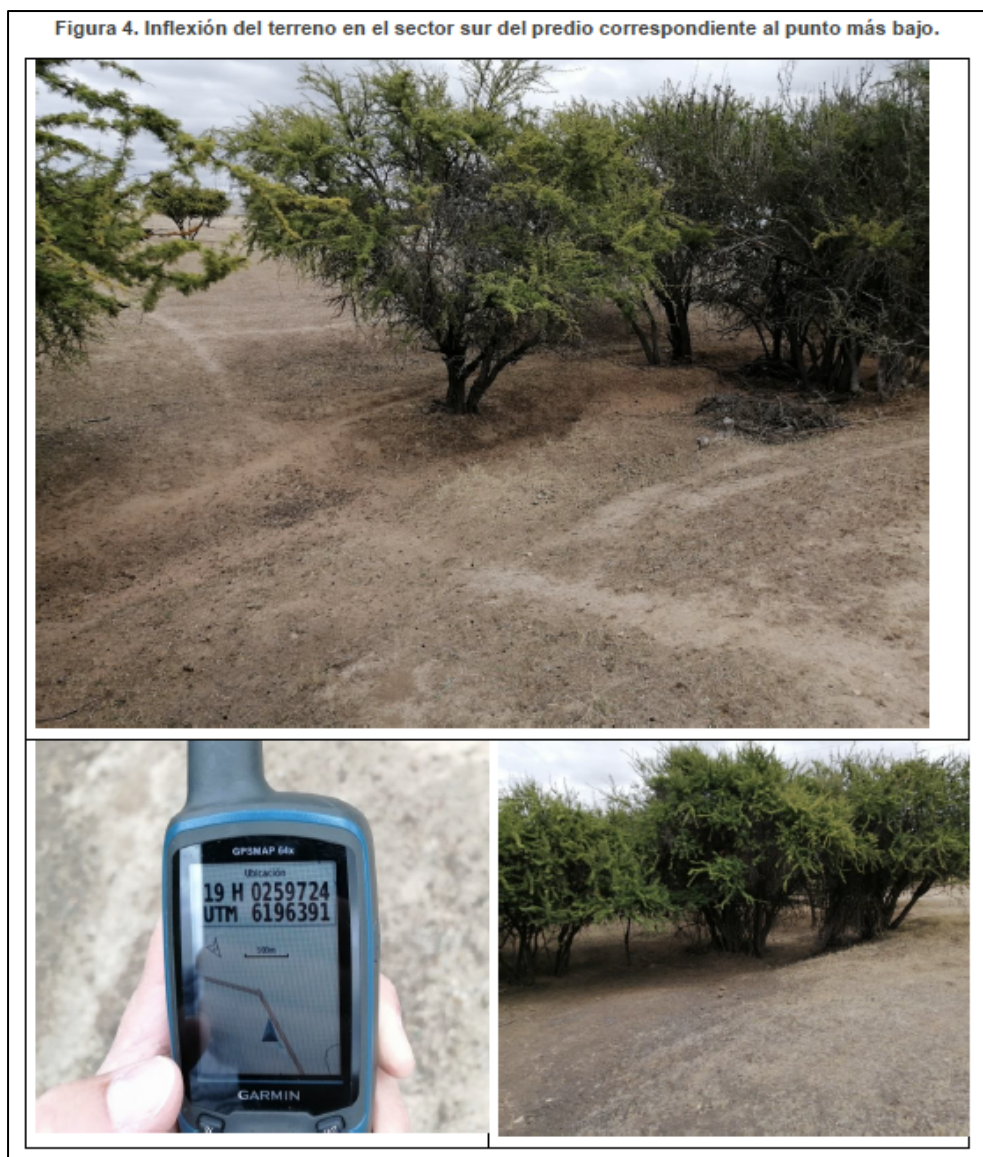
37. A continuación, se presenta la línea de flujo preferente correspondiente a los puntos más bajos del terreno. Se hace presente que, de acuerdo con la información recabada en terreno, la zona de inflexiones se encuentra sin presencia de aguas en todo el trazado según se expone en las figuras siguientes:

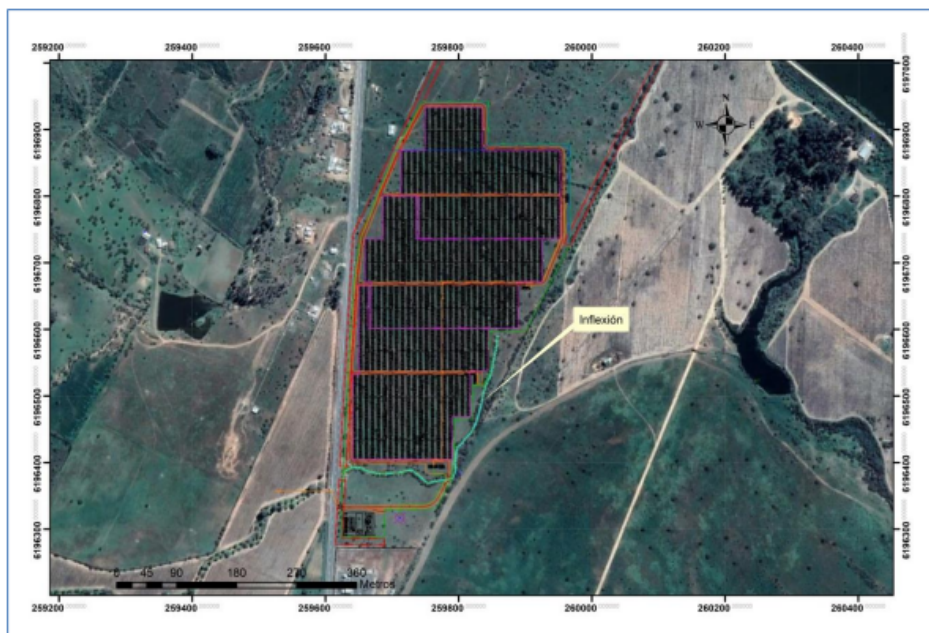
**Figura 10. Sector bajo del terreno o inflexión libre de instalación de paneles fotovoltaicos.**

- a) *“Si bien se ha determinado que la inflexión existente en el sector sur del proyecto y los canículos menores existentes en el sector norte del mismo, no corresponden a cauces o cursos de aguas corrientes permanentes o temporales, se ha determinado dejar todo el tramo bajo sur y oriente, es decir, donde la inflexión se hace más notoria, sin la instalación de paneles, según se expone en la figura siguiente:*

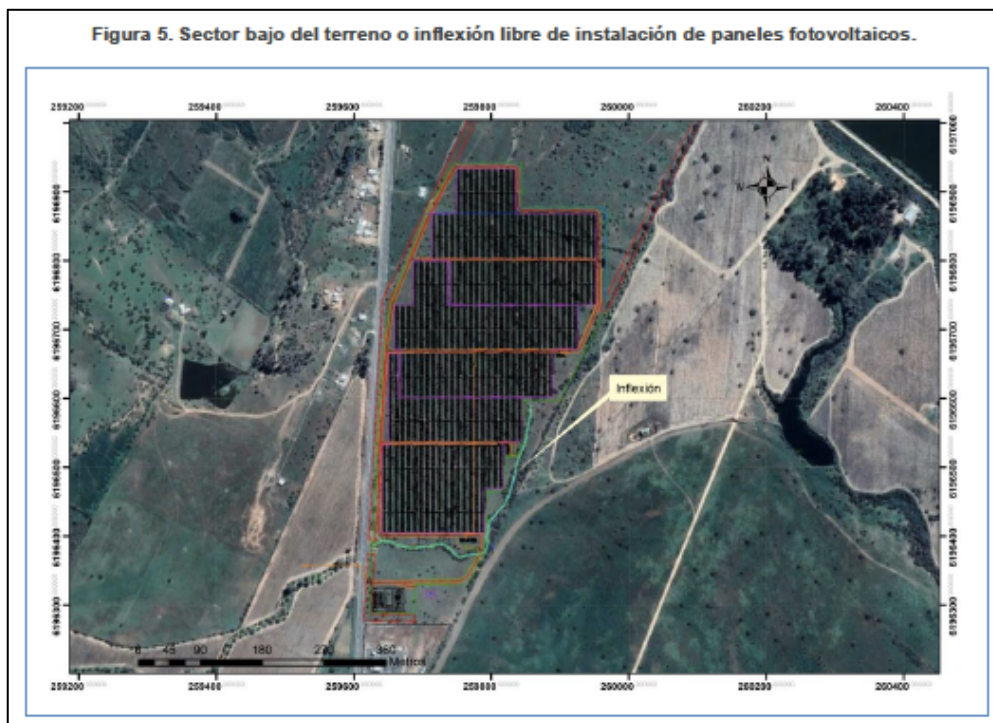
**Fuente: “PAS 148 Actualizado” (Adenda Complementaria, Anexo X)**

Sin perjuicio de lo anterior, si bien se ha determinado que la inflexión existente en el sector sur del proyecto y los canículos menores existentes en el sector norte del mismo, no corresponden a cauces o cursos de aguas corrientes permanentes o temporales, se ha determinado dejar todo el tramo bajo sur y oriente, es decir, donde la inflexión se hace más notoria, sin la instalación de paneles, según se expone en la figura siguiente:

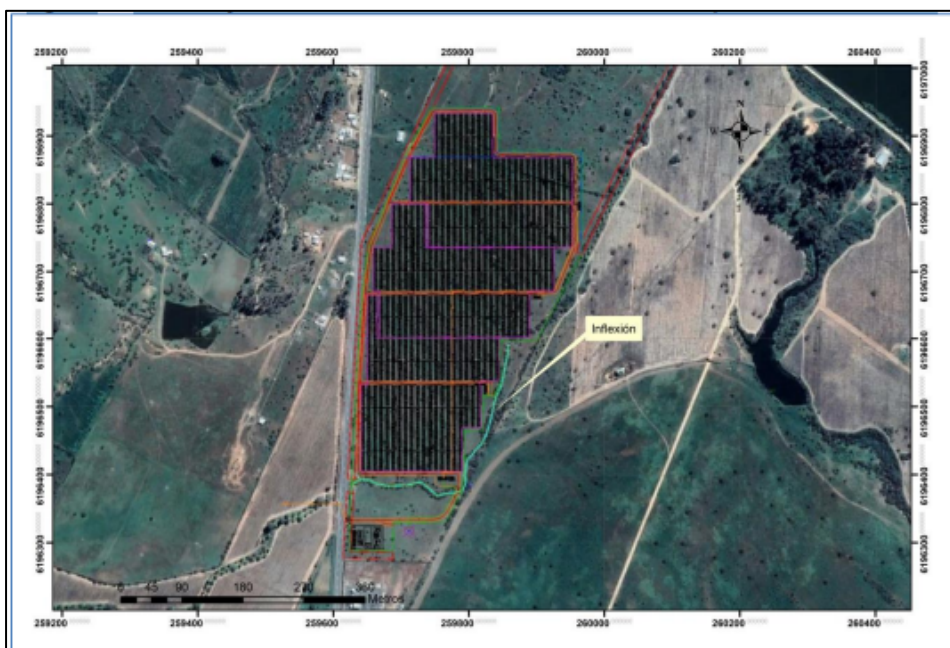
- a. Se ha determinado dejar todo el tramo bajo sur y oriente, es decir, donde la inflexión se hace más notoria, sin la instalación de paneles, según se expone en la siguiente figura:

- b. Dado que el tránsito interno estará asociado principalmente a la etapa de construcción, la circulación se realizará directamente sobre la inflexión sin necesidad de construir obras civiles, y sólo se requerirá del escarpe en el lugar de atraveso del camino interior.
- c. Respecto a los ductos de conducción eléctrica, estos se realizarán de manera soterrada en todo el terreno, incluyendo en los canículos menores del sector norte y la inflexión del sector sur, por lo que de esta forma se garantizará que el ducto no tendrá contacto con aguas lluvias.
- d. Finalmente, para la protección de la zona de inflexión se proponen las siguientes medidas adicionales:
  - Se propenderá que las obras del proyecto se realicen sin presencia de lluvias intensas.
  - No se acumulará material en la zona de inflexión.

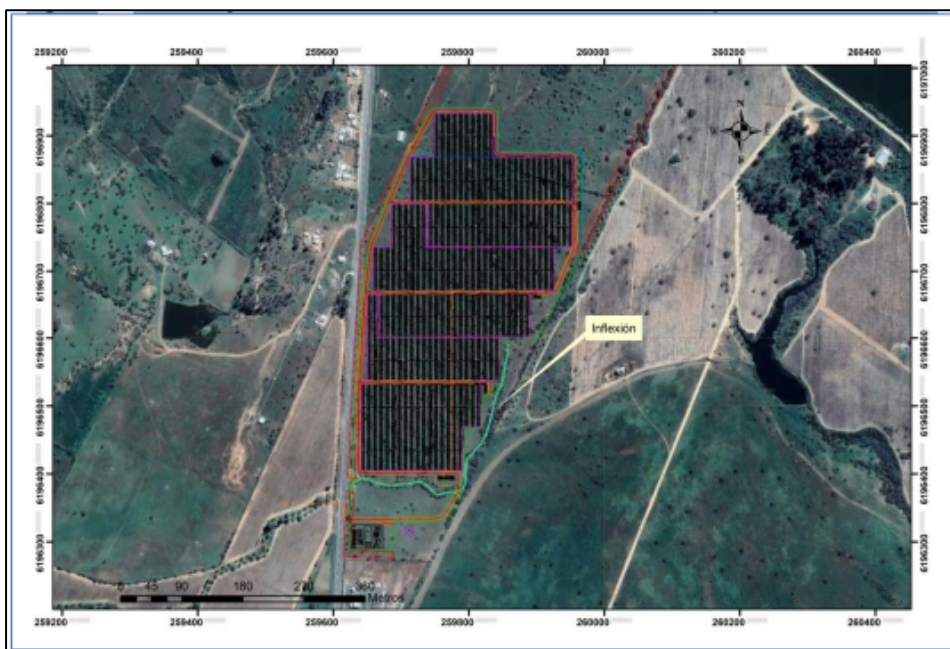
- a. Se ha determinado dejar todo el tramo bajo sur y oriente, es decir, donde la inflexión se hace más notoria, sin la instalación de paneles, según se expone en la siguiente figura:

- b. Dado que el tránsito interno estará asociado principalmente a la etapa de construcción, la circulación se realizará directamente sobre la inflexión sin necesidad de construir obras civiles, y sólo se requerirá del escarpe en el lugar de atraveso del camino interior.

- c. Respecto a los ductos de conducción eléctrica, estos se realizarán de manera soterrada en todo el terreno, incluyendo en los canículos menores del sector norte y la inflexión del sector sur, por lo que de esta forma se garantizará que el ducto no tendrá contacto con las lluvias.
