| REGISTROS FOTOGRÁFICOS ÁREA DE INUNDACIÓN RÍO MAIPO 2023 | | | |
| Identificación:<br>SGARCT-GA-MI-005 | Revisión:<br>1 | Fecha:<br>24/10/2023 | Página:<br>1 de 5 |

## 1. INTRODUCCIÓN

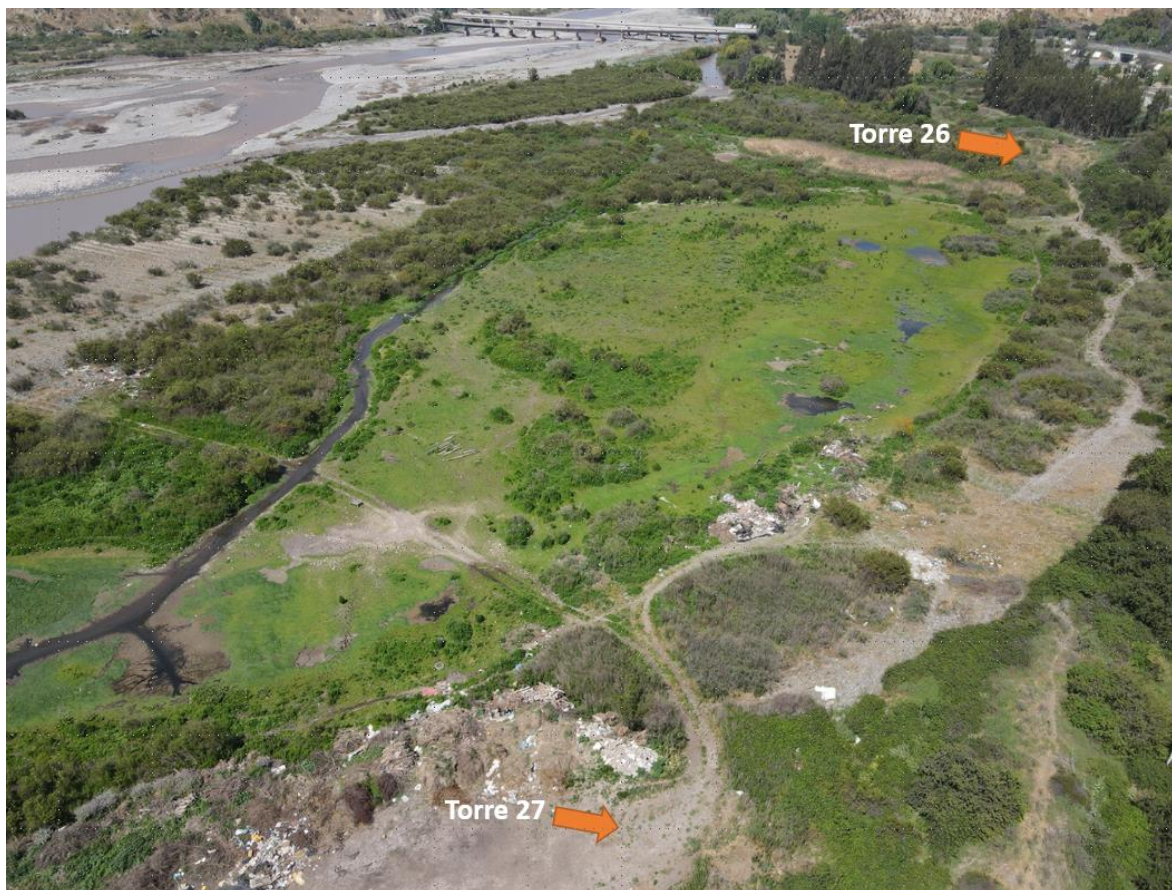
**Sector Torre 27**

Foto panorámica actual, Torres 26 y 27.
