**EN LO PRINCIPAL:** Recurso de reclamación. **PRIMER OTROSÍ:** Acredita personería. **SEGUNDO OTROSÍ:** Acompaña documento.

**I. DESCRIPCIÓN GENERAL DEL BESS POLPAICO.**

1. El Proyecto, ingresado mediante una DIA el 24 de enero de 2025 al Servicio de Evaluación Ambiental (en adelante, “SEA”) de la Región Metropolitana de Santiago, consiste en un proyecto de almacenamiento de energía de 300 MW, que se emplazará en la Comuna de Til Til, Región Metropolitana.

#### **B. LA RCA N° 20261300138/2026 RECLAMADA Y LOS MOTIVOS ESPECÍFICOS DE LA CALIFICACIÓN DESFAVORABLE DEL PROYECTO**

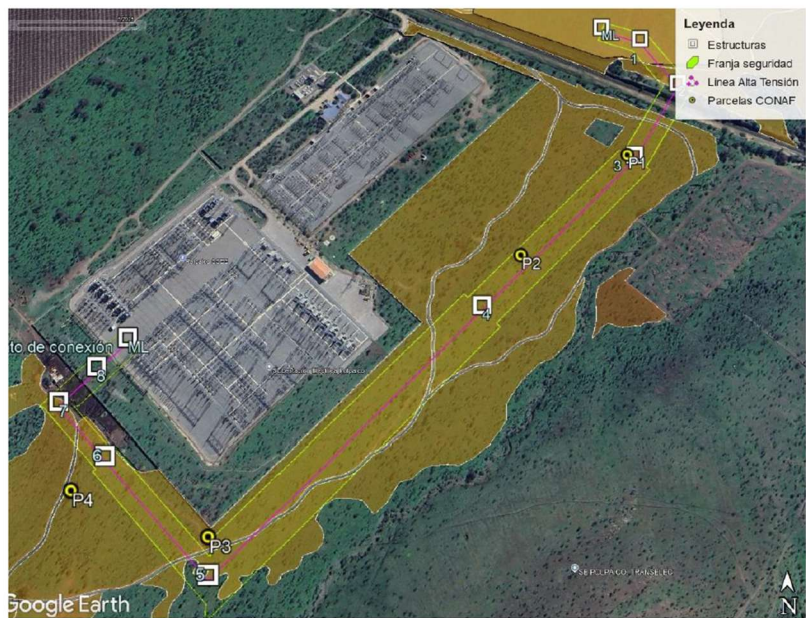
**Figura N° 2: Bosque nativo de preservación que habría sido constatado por la CONAF**

61. En este sentido, la CONAF indicó que en las siguientes parcelas 3 y 4 se habría constatado la presencia de bosque nativo de preservación:

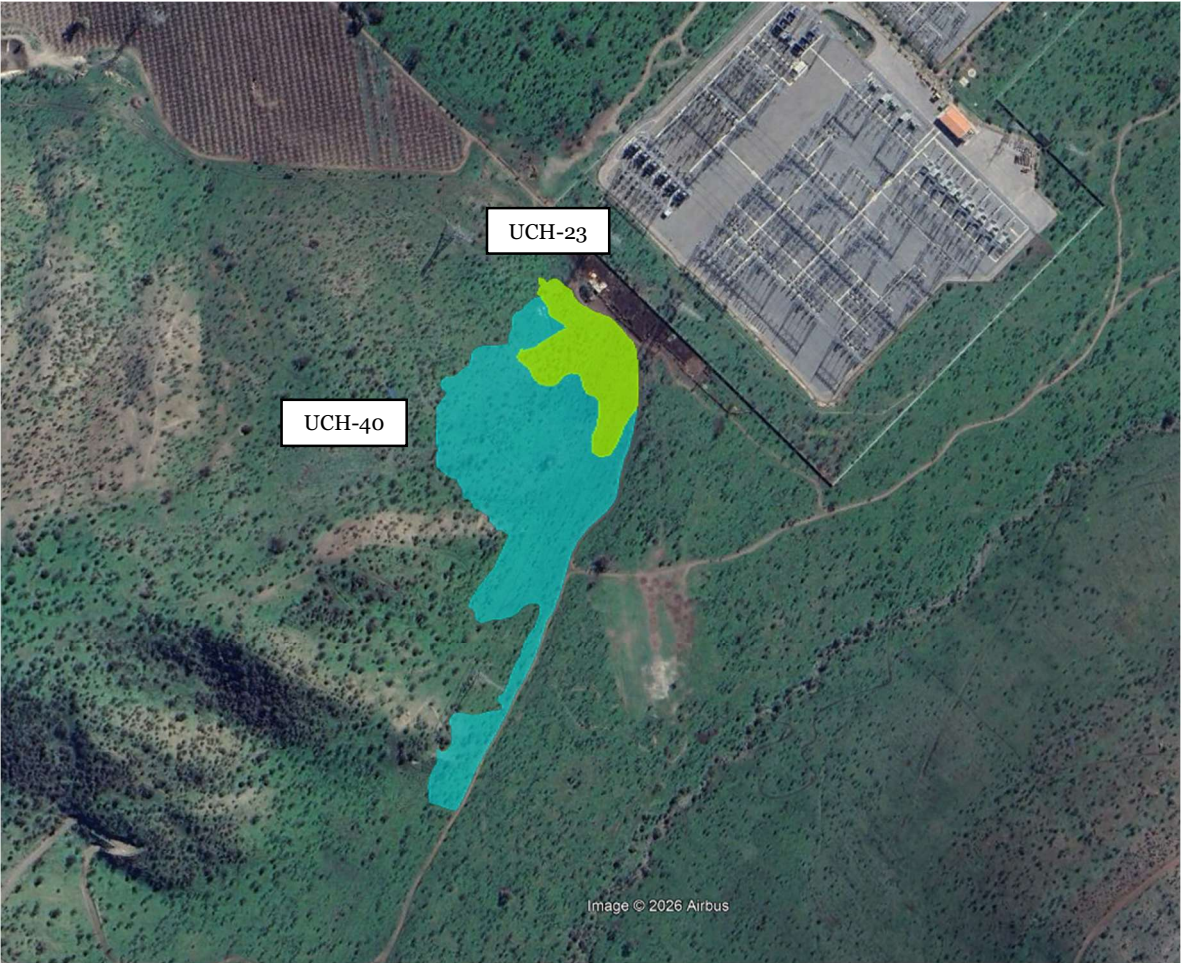
**Figura N° 4: UCH 23 de bosque nativo (verde claro) y UCH-40 correspondiente a herbazal identificados en la Adenda**

69. La siguiente figura muestra específicamente la **UCH-23** (denominación Adenda) determinada por mi representada como bosque nativo, la cual no constituye bosque nativo de preservación en atención a que, dentro de sus

70. Asimismo, la figura muestra la **UCH-40** identificada como **herbazal** - **contigua a la UCH-23**-, debido a que, conforme se revisa a continuación, la UCH-40 se encuentra vinculada a la calificación desfavorable del Proyecto.

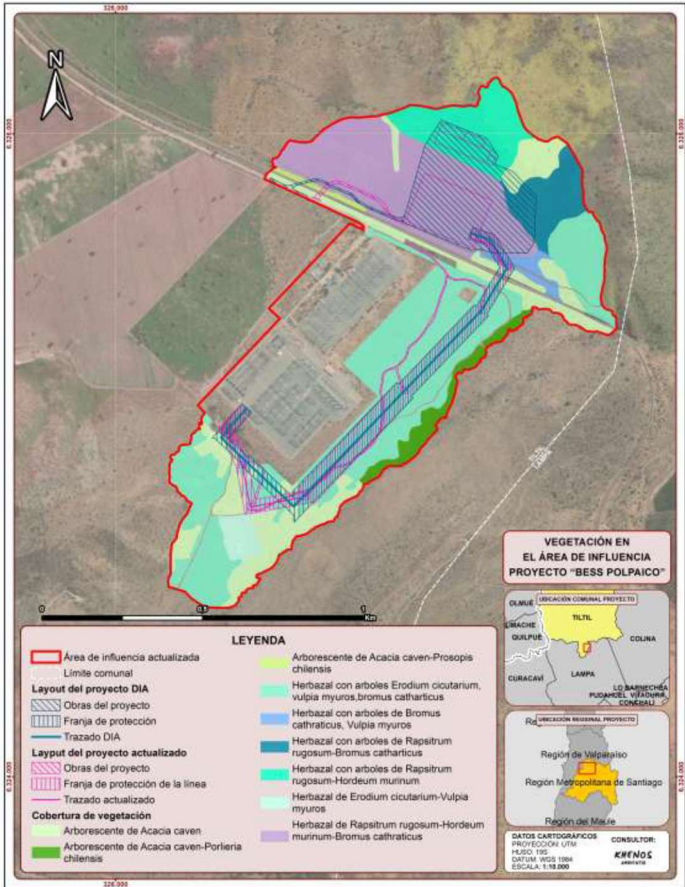
**Figura N° 5: Actualización del *layout* del Proyecto**

71. Cabe destacar que, de conformidad con la actualización de la identificación de formaciones de bosque, **mi representada ajustó el layout del Proyecto**, justamente para no afectar ejemplares de especies leñosas en categoría de conservación (Algarrobo y Guayacán) ni su hábitat. La siguiente figura muestra la **actualización del diseño** del Proyecto, en comparación al diseño original de la DIA.

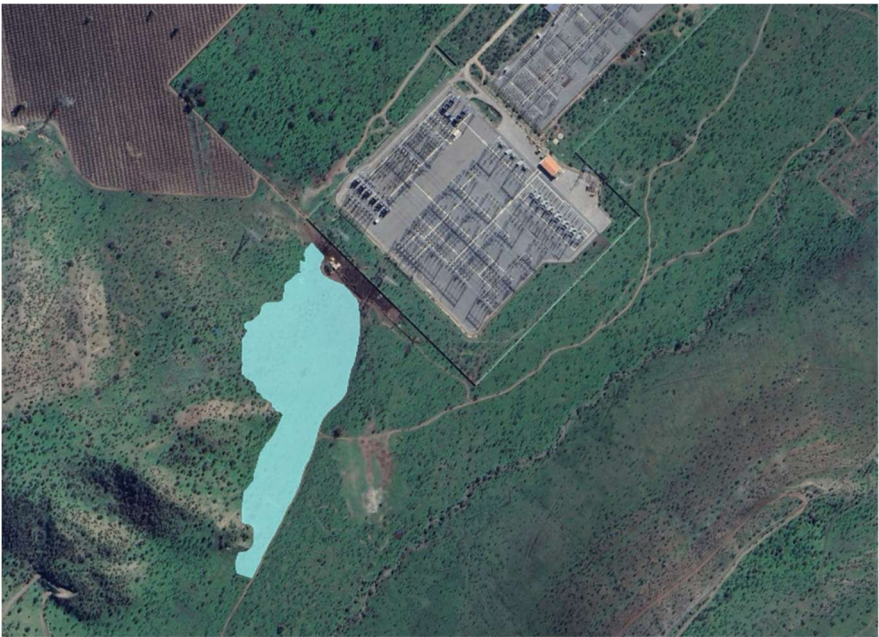
**Figura N° 8: Unidad homogénea compuesta por UCH-23, UCH-37 y UCH-40 (denominación Adenda), que integra la UCH-13 (denominación Adenda Complementaria)**

86. De esta forma, las **UCH-23, UCH-37 y UCH-40** (denominación Adenda) constituyen una **unidad homogénea continua**, la que ahora pasó a formar parte de una sola unidad: la **UCH-13** (denominación Adenda Complementaria).

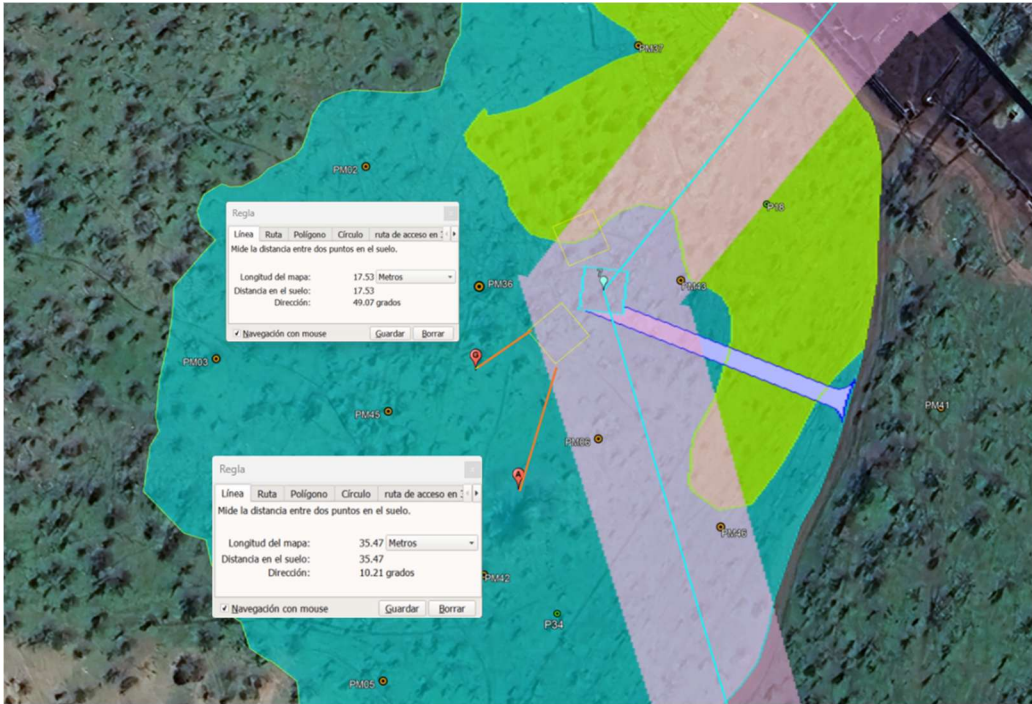
**Figura N° 18: Distancias de los dos individuos de guayacán y algarrobo de la UCH-40 respecto de las obras de la estructura 7**

122. Además, cabe considerar que el **Proyecto no intervendrá los individuos de Guayacán y Algarrobo** cercanos a la UCH-23 (denominación Adenda), los cuales **se ubican a aproximadamente 17,5 m y 35,5 m**, respecto de la cancha de tendido más cercana asociada a la estructura 7.

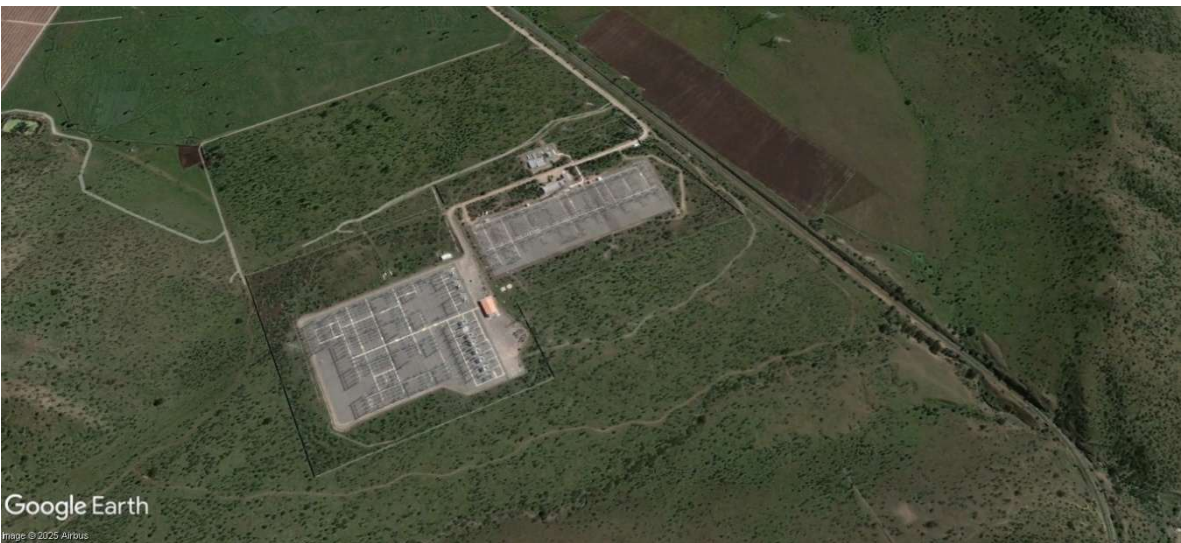
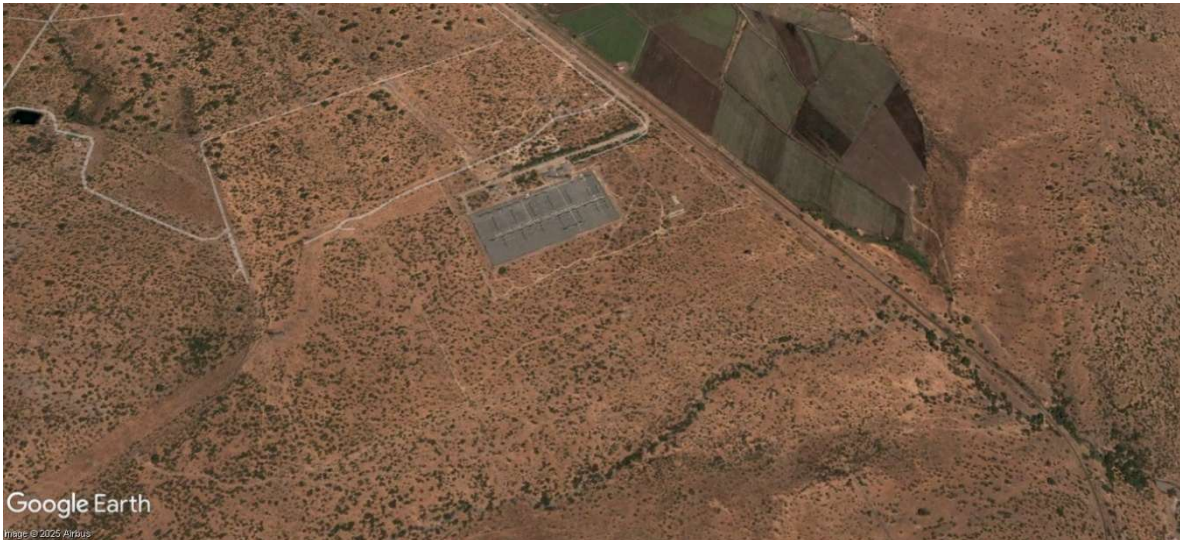
165. El presente Proyecto se sitúa en una situación equivalente. El emplazamiento corresponde a un entorno con intervención previa y transformación antrópica, tal como se puede apreciar de las siguientes imágenes, las cuales demuestran que los suelos ya habrían sido intervenidos para otros usos en el pasado:

166. De este modo, la compactación asociada a la fase de construcción se produce sobre un sustrato que no presenta atributos de naturalidad ni condiciones que permitan sostener biodiversidad relevante como hábitat, pues ha sido históricamente intervenido mediante actividades de remoción de suelo y uso agrícola intensivo, alterando las características del suelo y eliminando su naturalidad.

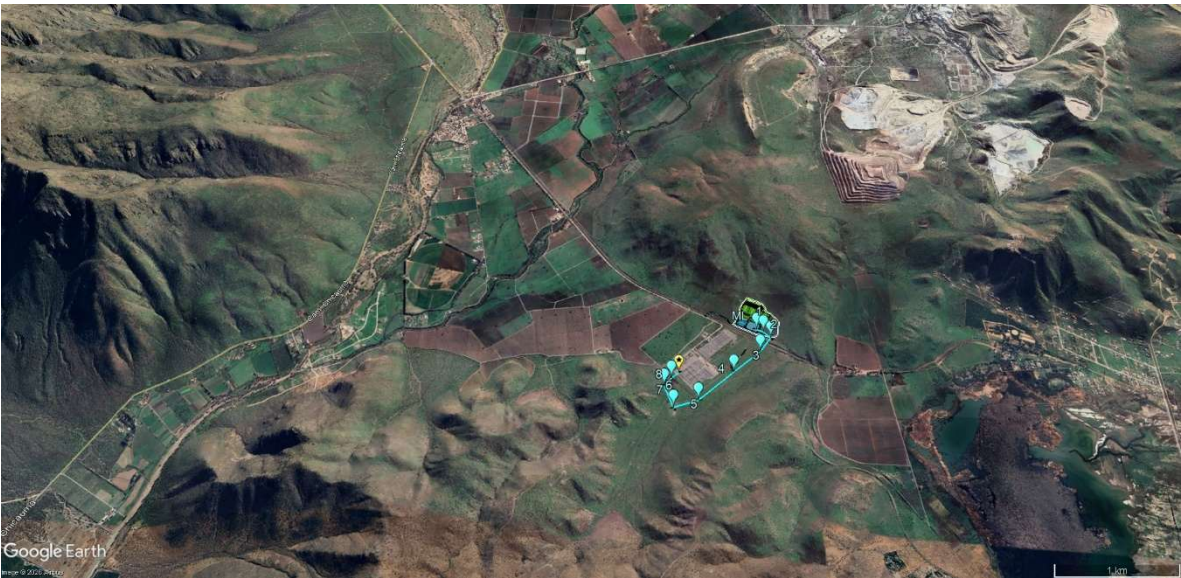
**Figura N° 22: Comparación espacial suelos intervenidos por proyecto (celeste) vs suelos similares a los alrededores**

186. En efecto, al comparar dicha huella de intervención con el entorno territorial en que se inserta el Proyecto -que presenta suelos de características comparable y, por tanto, con capacidad de proveer servicios ecosistémicos equivalentes- se constata que solo una fracción acotada del área queda sometida a compactación u otras acciones de menor entidad.
187. Por ello, la eventual disminución de servicios se verifica a escala local en el suelo efectivamente intervenido, mientras que la provisión de servicios se mantiene en las áreas circundantes. La relación espacial entre la huella de intervención y los suelos del entorno se aprecia en la siguiente figura.

188. La figura anterior permite observar que la huella de las obras permanentes corresponde a polígonos discretos y acotados dentro de un entorno territorial mucha más amplio, en el cual existen superficies con condiciones de suelo comparables y, por ende, con capacidad de proveer servicios ecosistémicos del suelo equivalentes.
