## INFORMA RECURSO DE RECLAMACIÓN QUE INDICA

##### I. Descripción general del Proyecto Línea HVDC Kimal – Lo Aguirre: su génesis, importancia estratégica para la nación y su evaluación ambiental.

1. El proyecto “*Línea de Transmisión Eléctrica HVDC Kimal – Lo Aguirre*” consiste en la construcción y operación de una línea de transmisión eléctrica en corriente continua (HVDC) de  $\pm 600$  kV y capacidad nominal de 3.000 Mw, con el propósito de transportar energía —principalmente asociada a fuentes renovables del norte del país— para su inyección al Sistema Eléctrico Nacional (SEN) en la zona centro, contribuyendo a la descarbonización y a la reducción de vertimientos de energía renovable por restricciones de transmisión<sup>1</sup>.

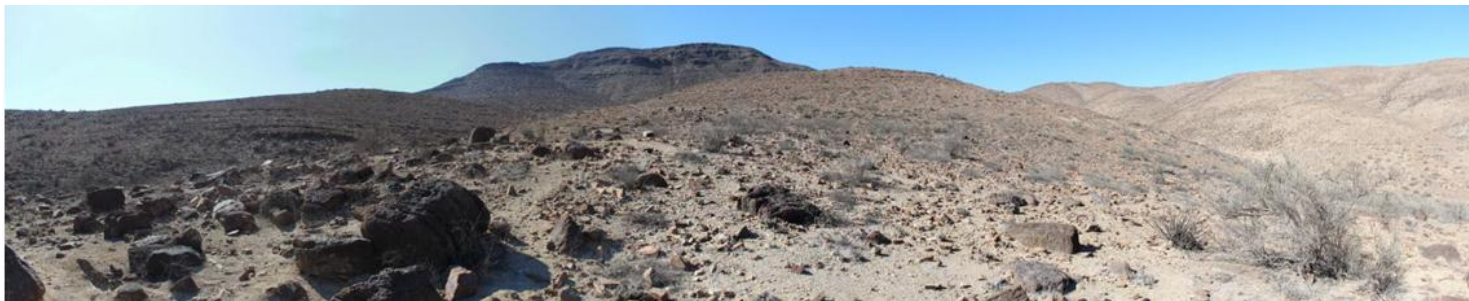
25. De esta forma, las imágenes originales con los fotomontajes permiten comparar las condiciones visuales en ambos escenarios, y en función de ello evaluar la posible contaminación visual que se podría generar con el proyecto, evaluándose así la obstrucción de vistas o la alteración de los atributos paisajísticos en el entorno de Piedra Pintada. La comparación de ambas fotografías se presenta a continuación:

**Figura 5: Situación original desde PO-1 Piedra Pintada**

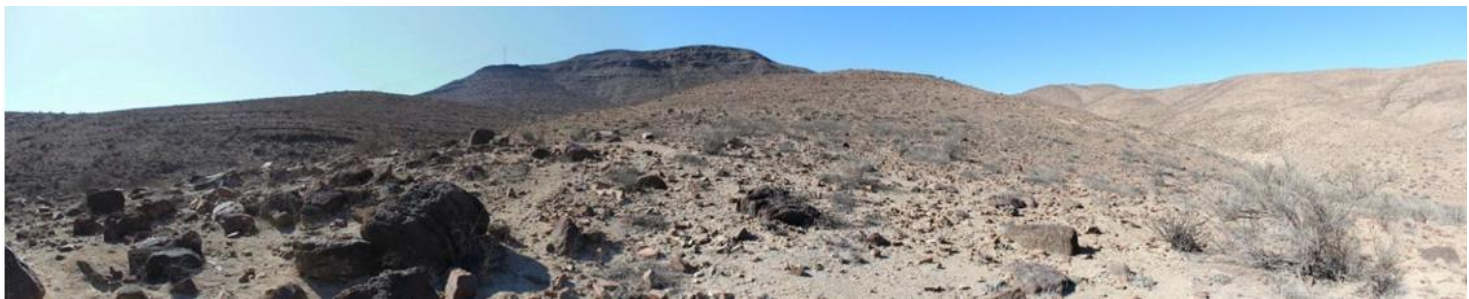
**Figura 6: Simulación Fotográfica del Proyecto desde PO-1 Piedra Pintada (Torre T-1518V11)**

26. De esta forma, el resultado de los fotomontajes realizados permite concluir que dado que la vista al suroriente esta naturalmente condicionada por el relieve cordillerano, donde se visualizan diversos cordones de cerros de diferentes

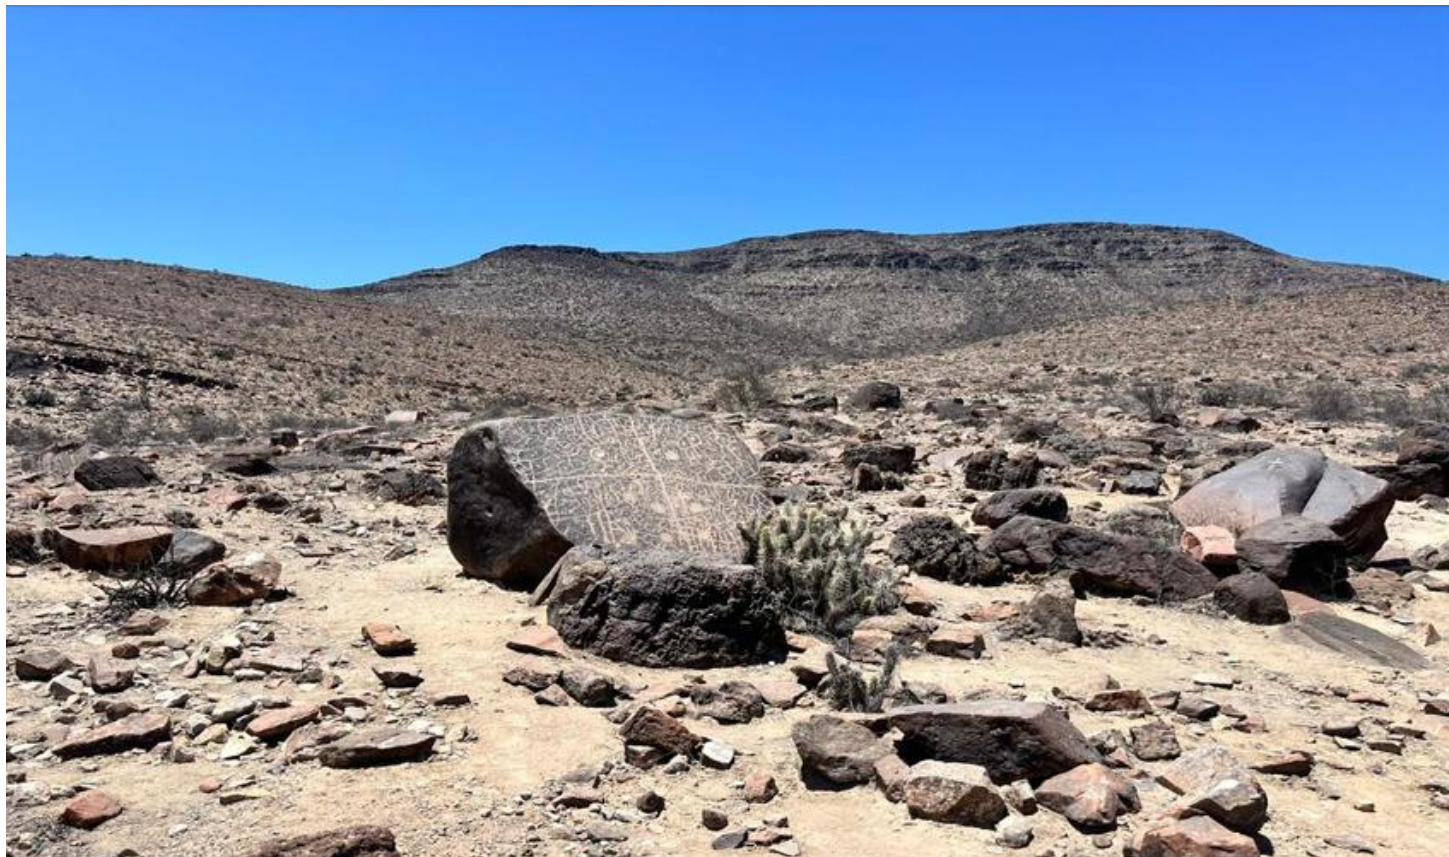
**Figura 7: Situación original desde PO-2 Piedra Pintada**

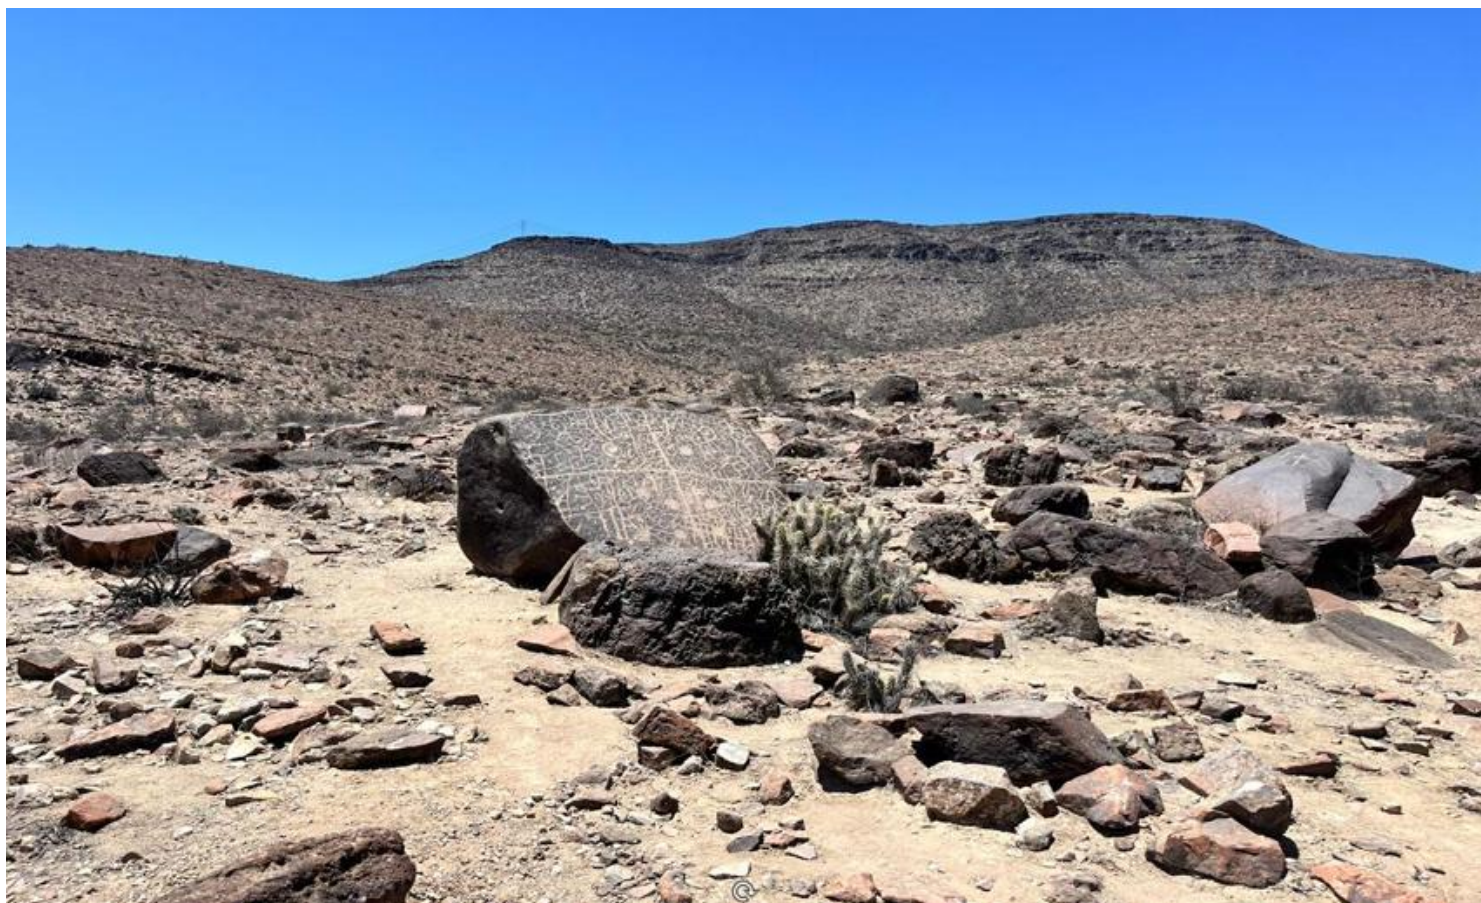
**Figura 7: Simulación Fotográfica del Proyecto desde PO-2 Piedra Pintada (Torre T-1518V11)**
