**RECTIFICA LO QUE INDICA EN  
PROCEDIMIENTO SOBRE RECLAMACIÓN  
ATINGENTE AL PROYECTO “SISTEMA DE  
TRANSMISIÓN ZONAL GRUPAL 3 S/E  
ITAHUE- S/E HUALQUI”, CUYO TITULAR ES  
MATAQUITO TRANSMISORA DE ENERGÍA  
S.A.**

**RESOLUCIÓN EXENTA N° (ABAJO)**

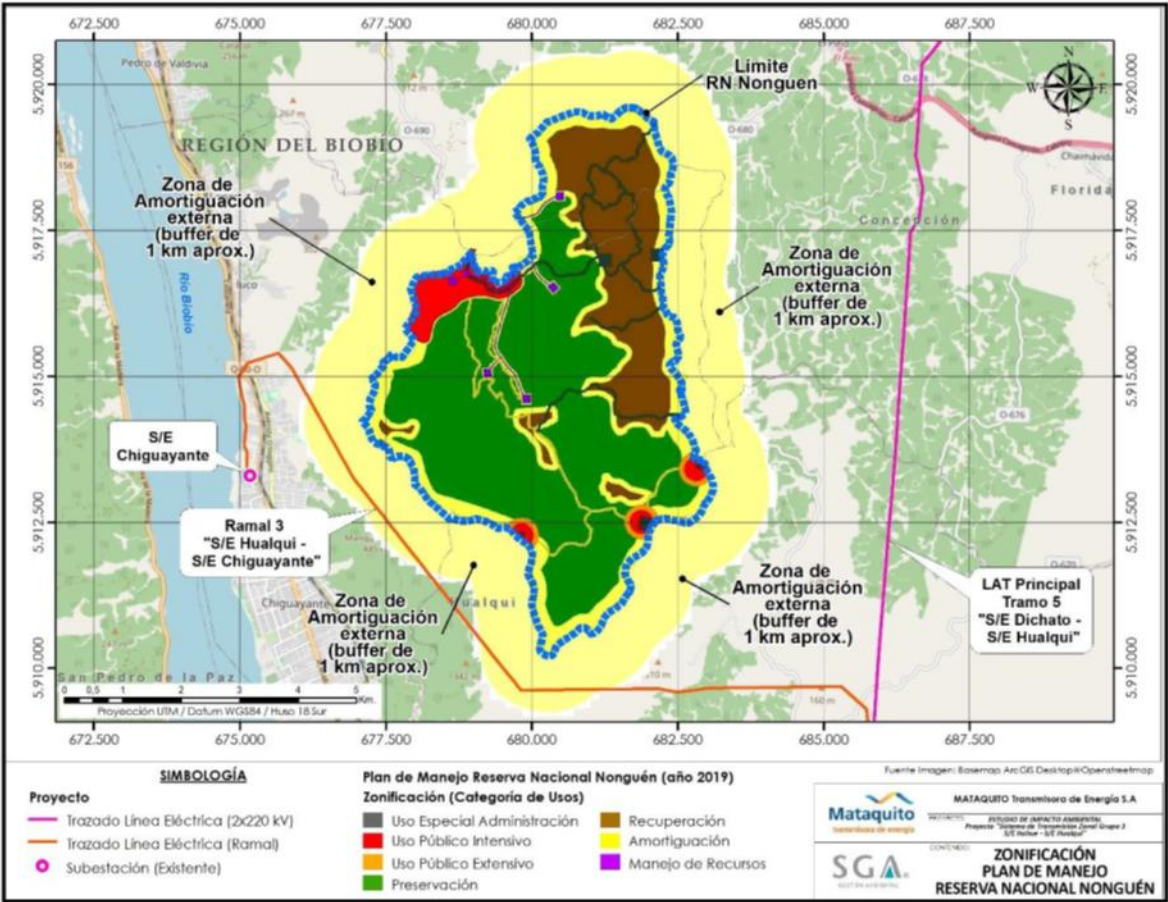
Figura N° 17. Localización Proyecto y Zonificación Plan de Manejo Reserva Nacional Nonguén

13.2.2. Revisadas las alegaciones, este Comité de Ministros constató que las zonas identificadas por los Reclamantes PAC para fundar su reclamación serían en parte coincidentes entre sí, debido a que el cerro Manquimávida está situado en su mayoría dentro del área de amortiguación del Parque Nacional Nonguén. La siguiente Figura N° 17 da cuenta de aquello (el cerro Manquimávida está a la derecha de la pestaña “Ramal 3 S/E Hualqui – S/E Chiguayante”):

Entonces, el análisis se realizará de forma conjunta para ambas zonas (área de amortiguación del Parque Nacional Nonguén y cerro Maquimávida), entendiendo que se trata de unidades de paisaje integradas entre sí.

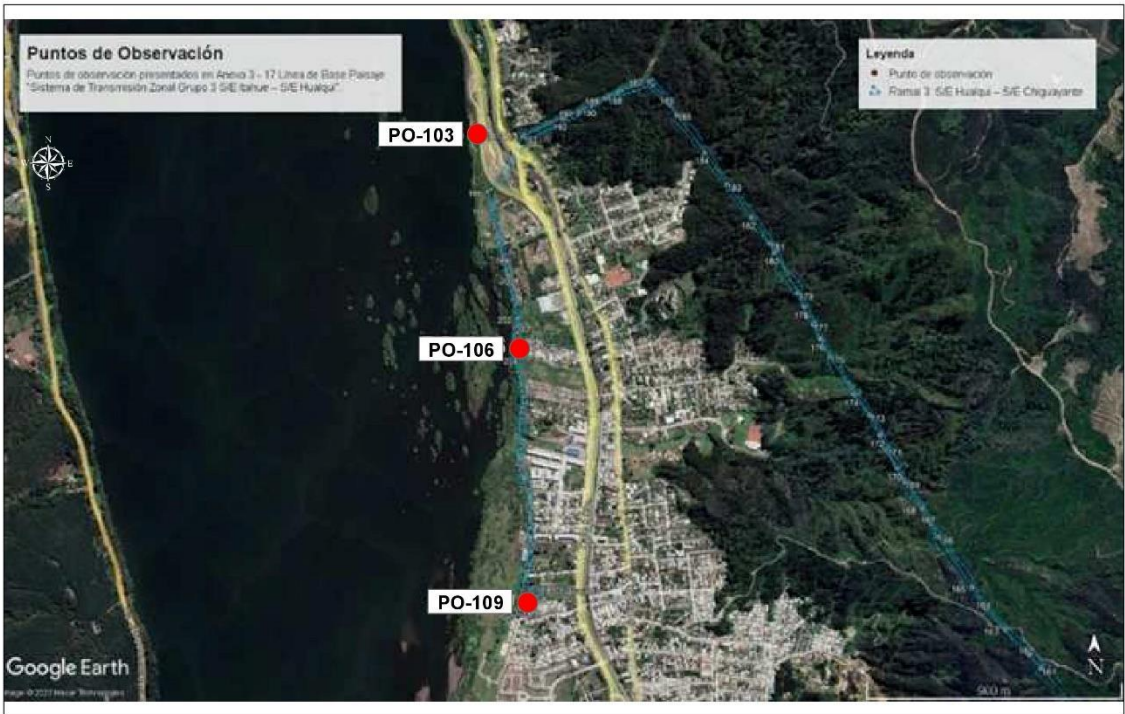
Figura N° 18. Ubicación de los puntos de observación para fotomontajes

Dentro de este contexto, la misma respuesta indicó que se realizó un nuevo recorrido por la ciudad de Chiguayante en búsqueda de nuevos puntos de observación, recorriendo las avenidas Bernardo O’Higgins y Av. Manuel Rodríguez. También fueron levantados hitos urbanos como Plaza cívica de Chiguayante y Parque rivera Biobío y un trekking al cerro Manquimávida, en busca de puntos sensibles. Estos puntos de observación fueron complementados en la Adenda Complementaria y en la Adenda Extraordinaria. La siguiente Figura N° 18, incorporada en la respuesta 293 de la Adenda Complementaria, presenta la ubicación de los puntos de observación seleccionados por el Titular.

En la misma respuesta 293 de la Adenda Complementaria, el Titular analizó estos 3 puntos de observación (PO-103, PO-106 y PO-109) desde el atraveso del Ramal desde el cerro Manquimávida hasta la subestación eléctrica existente. Respecto al criterio de selección de los puntos, estos se establecieron de acuerdo con el grado de visibilidad de un observador común, en donde, además, se realizó la evaluación de los atributos biofísicos de la unidad de paisaje según el criterio señalado en la Guía SEA Paisaje. A su vez, se acompañaron imágenes que dan cuenta de vistas panorámicas con fotomontajes desde los puntos de observación identificados, como los muestran las Figuras N° 19, N° 20 y N° 21.

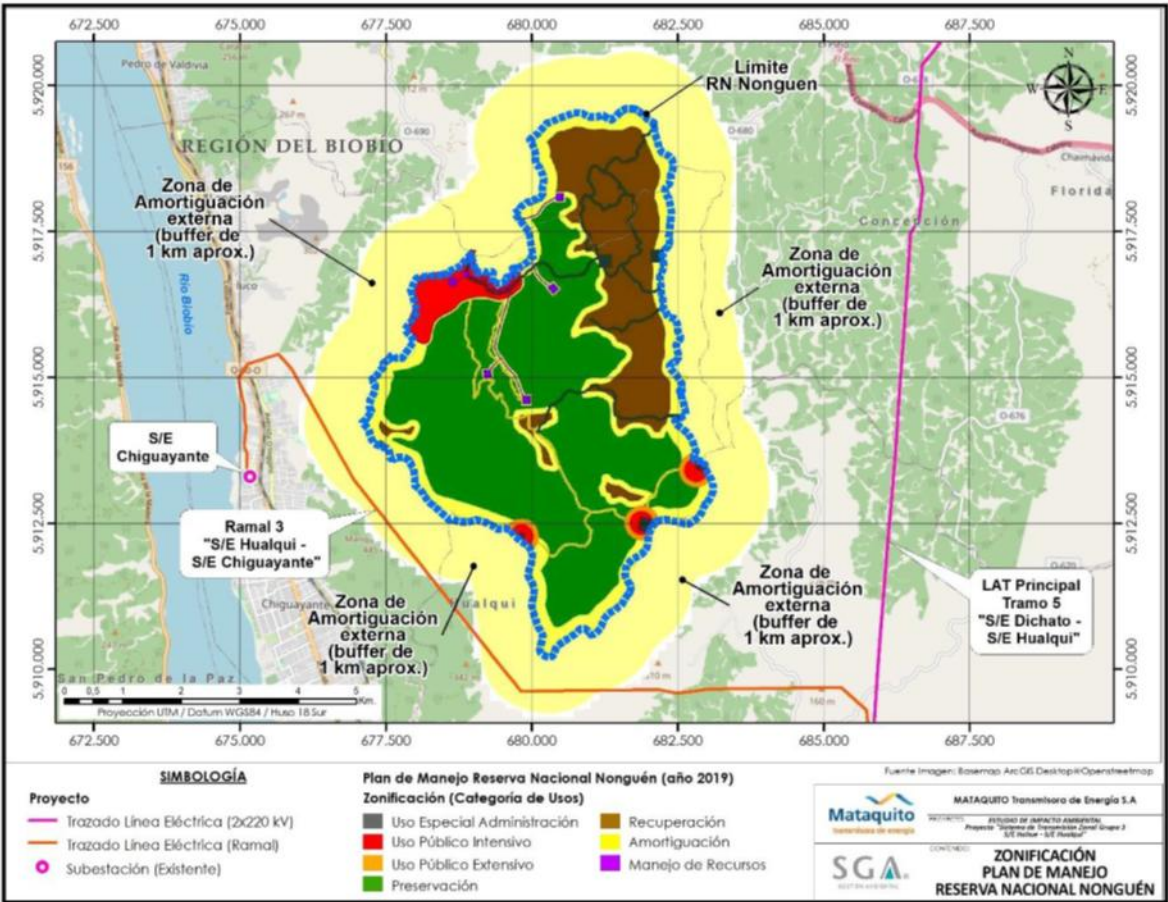
Figura N° 17. Localización Proyecto y Zonificación Plan de Manejo Reserva Nacional Nonguén

13.2.2. Revisadas las alegaciones, este Comité de Ministros constató que las zonas identificadas por los Reclamantes PAC para fundar su reclamación serían en parte coincidentes entre sí, debido a que el cerro Manquimávida está situado en su mayoría dentro del área de amortiguación del Parque Nacional Nonguén. La siguiente Figura N° 17 da cuenta de aquello (el cerro Manquimávida está a la derecha de la pestaña “Ramal 3 S/E Hualqui – S/E Chiguayante”):

Entonces, el análisis se realizará de forma conjunta para ambas zonas (área de amortiguación del Parque Nacional Nonguén y cerro Maquimávida), entendiendo que se trata de unidades de paisaje integradas entre sí.

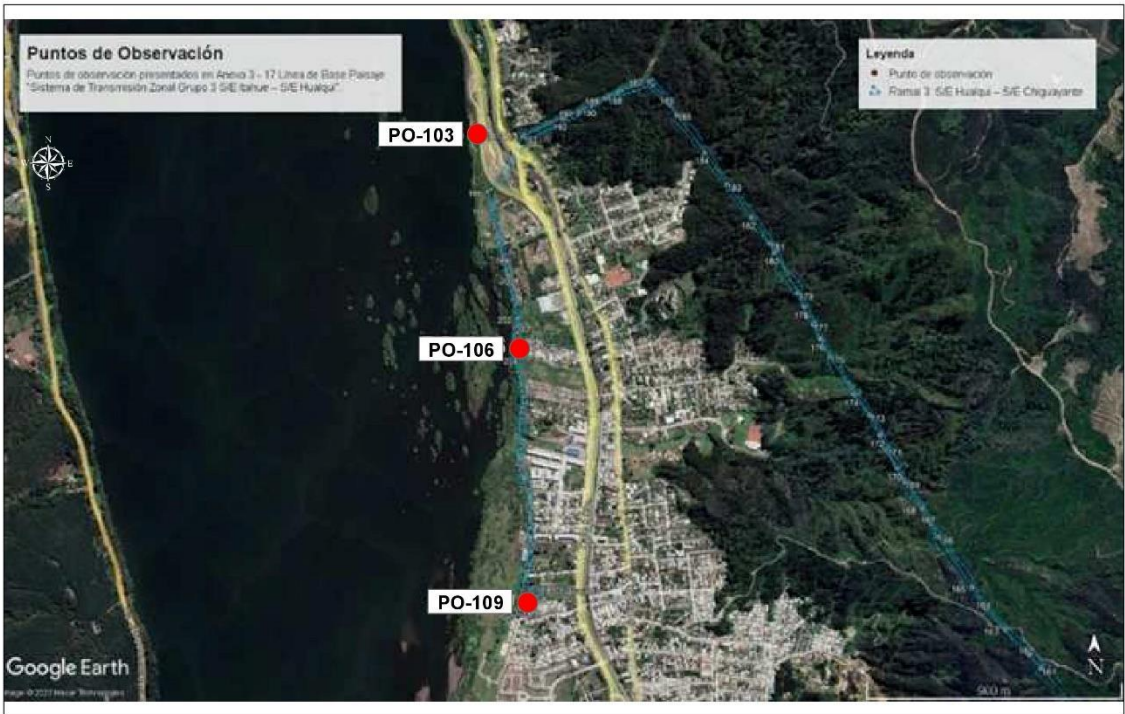
Figura N° 18. Ubicación de los puntos de observación para fotomontajes

Dentro de este contexto, la misma respuesta indicó que se realizó un nuevo recorrido por la ciudad de Chiguayante en búsqueda de nuevos puntos de observación, recorriendo las avenidas Bernardo O’Higgins y Av. Manuel Rodríguez. También fueron levantados hitos urbanos como Plaza cívica de Chiguayante y Parque rivera Biobío y un trekking al cerro Manquimávida, en busca de puntos sensibles. Estos puntos de observación fueron complementados en la Adenda Complementaria y en la Adenda Extraordinaria. La siguiente Figura N° 18, incorporada en la respuesta 293 de la Adenda Complementaria, presenta la ubicación de los puntos de observación seleccionados por el Titular.

En la misma respuesta 293 de la Adenda Complementaria, el Titular analizó estos 3 puntos de observación (PO-103, PO-106 y PO-109) desde el atraveso del Ramal desde el cerro Manquimávida hasta la subestación eléctrica existente. Respecto al criterio de selección de los puntos, estos se establecieron de acuerdo con el grado de visibilidad de un observador común, en donde, además, se realizó la evaluación de los atributos biofísicos de la unidad de paisaje según el criterio señalado en la Guía SEA Paisaje. A su vez, se acompañaron imágenes que dan cuenta de vistas panorámicas con fotomontajes desde los puntos de observación identificados, como los muestran las Figuras N° 19, N° 20 y N° 21.
