## PROYECTO COSTA DE MONTEMAR VI ETAPA

### INFORME TÉCNICO DEL COLECTOR CORNISA FRENTE A UN CONTEXTO DE CAMBIO CLIMÁTICO, CON VIDEO-INSPECCIÓN, CATASTRO Y TOPOGRAFÍA DE JULIO 2025.

**AGOSTO 2025**

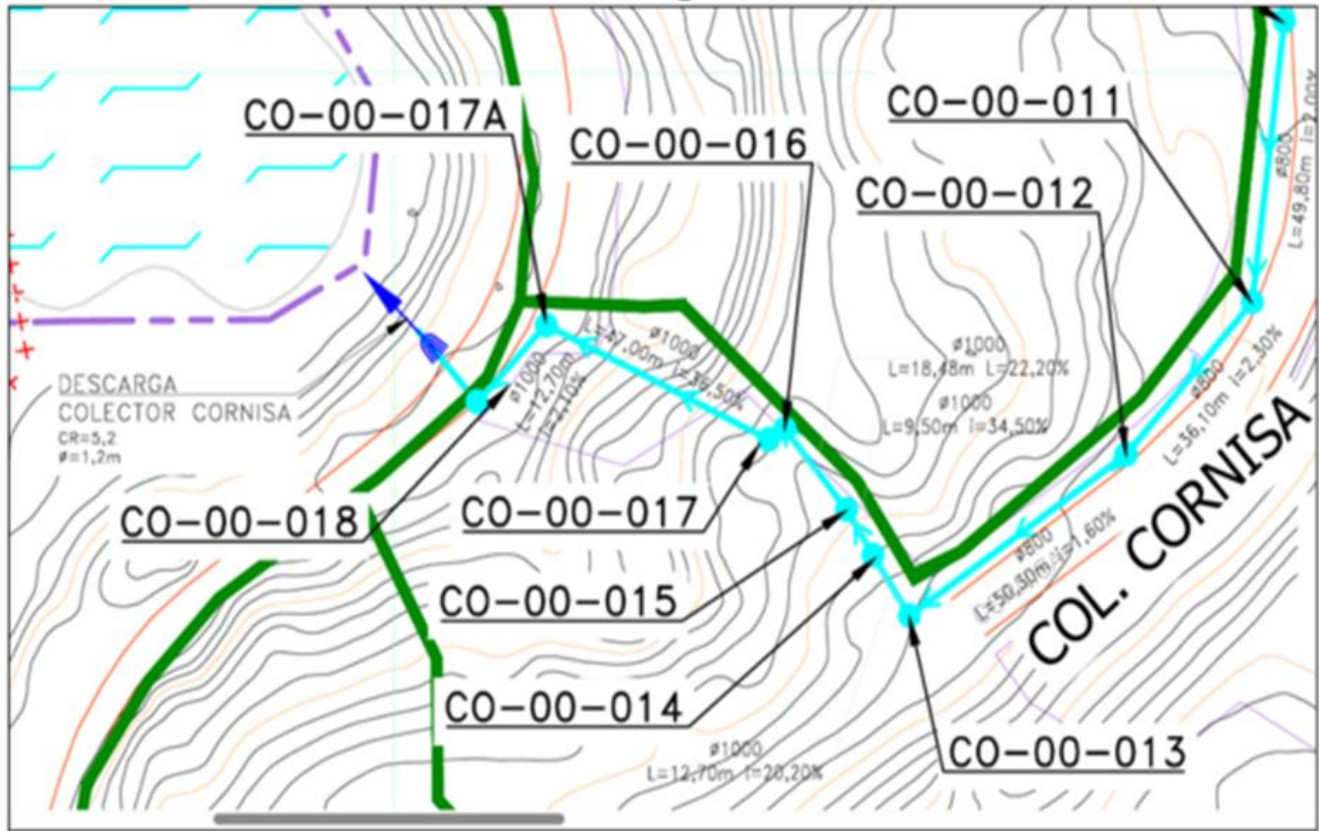
Figura 2-1 Colector Cornisa - Ubicación de Cámaras. Según PM-43

En la figura indicada, en tramo comprendido entre las cámaras CO-00-013 y CO-00-018 (7 cámaras), corresponde al tramo de mayor interés ya que, como se consignó en los informes previos, en dicha ubicación la modelación hidrológica-hidráulica efectuada detectó velocidades superiores los 6 m/s, excediendo los máximos permitidos por el MDU. Se presumió que tan altas velocidades podrían haber generado daños al interior del colector de cemento comprimido, tales como abrasiones o fracturas, las que quedarían en evidencia con la video inspección.

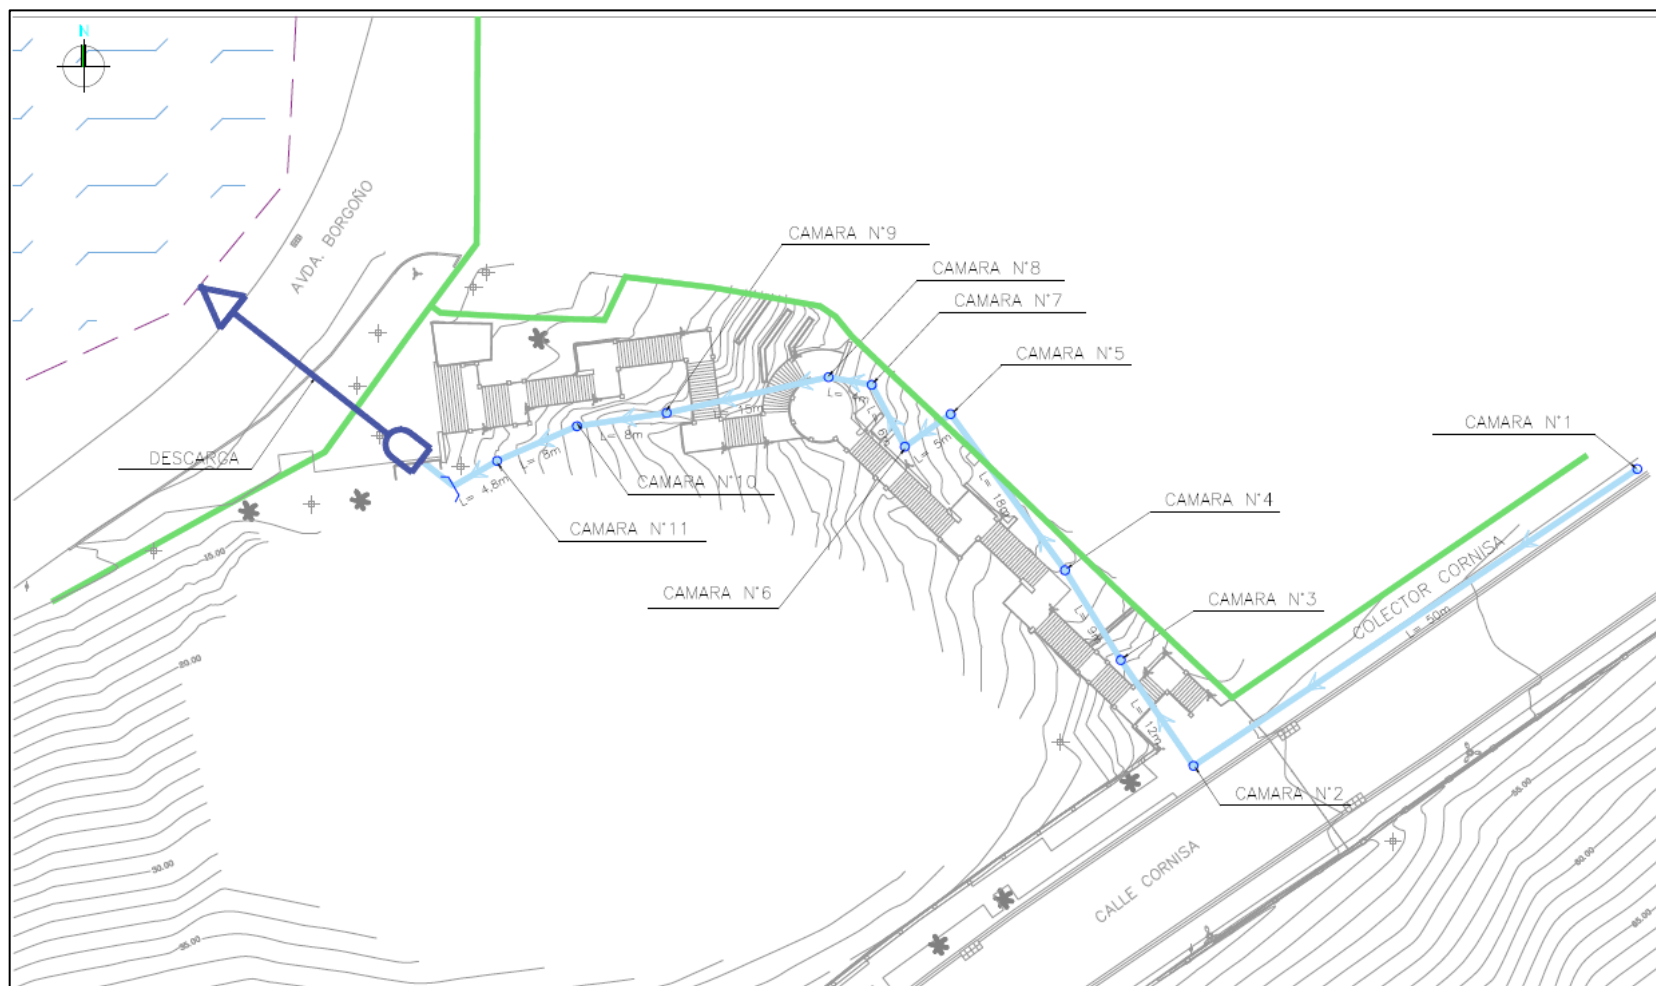
**Figura 3-1 Levantamiento Topográfico del Colector Cornisa, entre calle Cornisa y Avda. Borgoño, con fecha julio de 2025.**

se encuentran selladas por el óxido (sin inspección). Solo con la video inspección quedó claro el número real de cámaras con que cuenta el último tramo del colector Cornisa y sus ubicaciones. Además, conocer su geometría fue fruto de los esfuerzos que hubo que hacer para levantar alguna de sus tapas selladas debido al óxido y corrosión, propias de estructuras metálicas ubicadas cerca del mar.

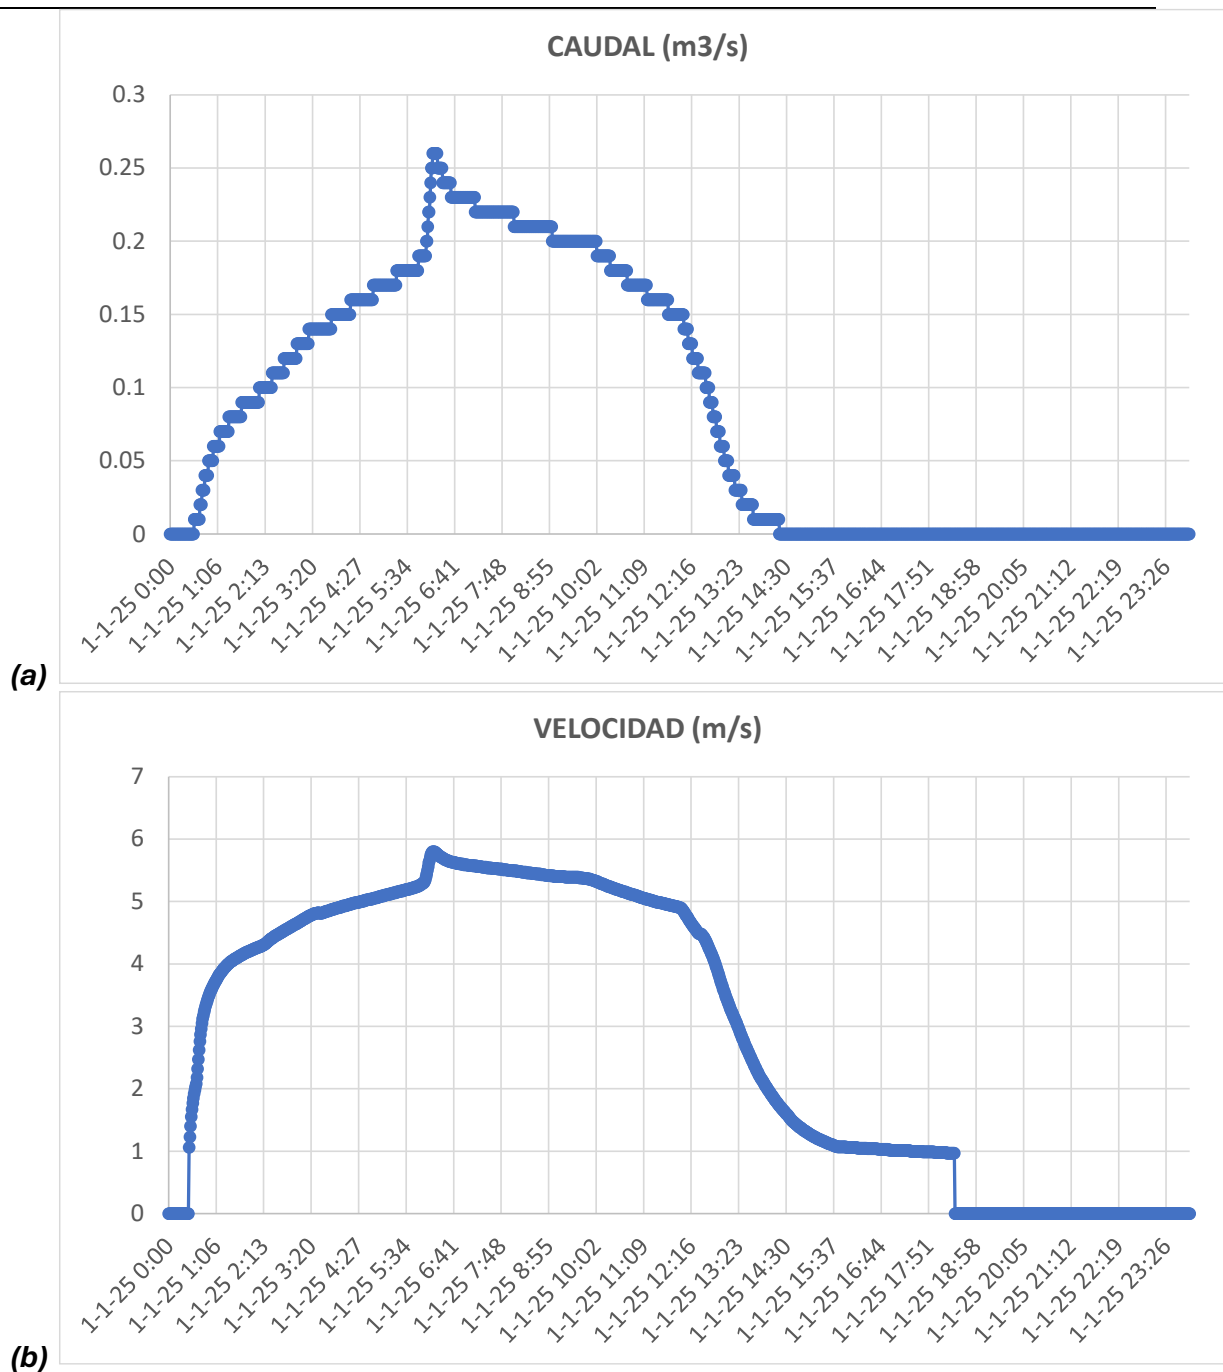
**Figura 5-2 Caudal (a) y velocidad (b) versus tiempo, en Colector Cornisa, tramo CE-CO-00-017c. Tormenta SP-CCC\_T100D12**

Respecto a la relación altura / diámetro, se observa que cumple en su totalidad la condición  $h/D < 0,8$ .

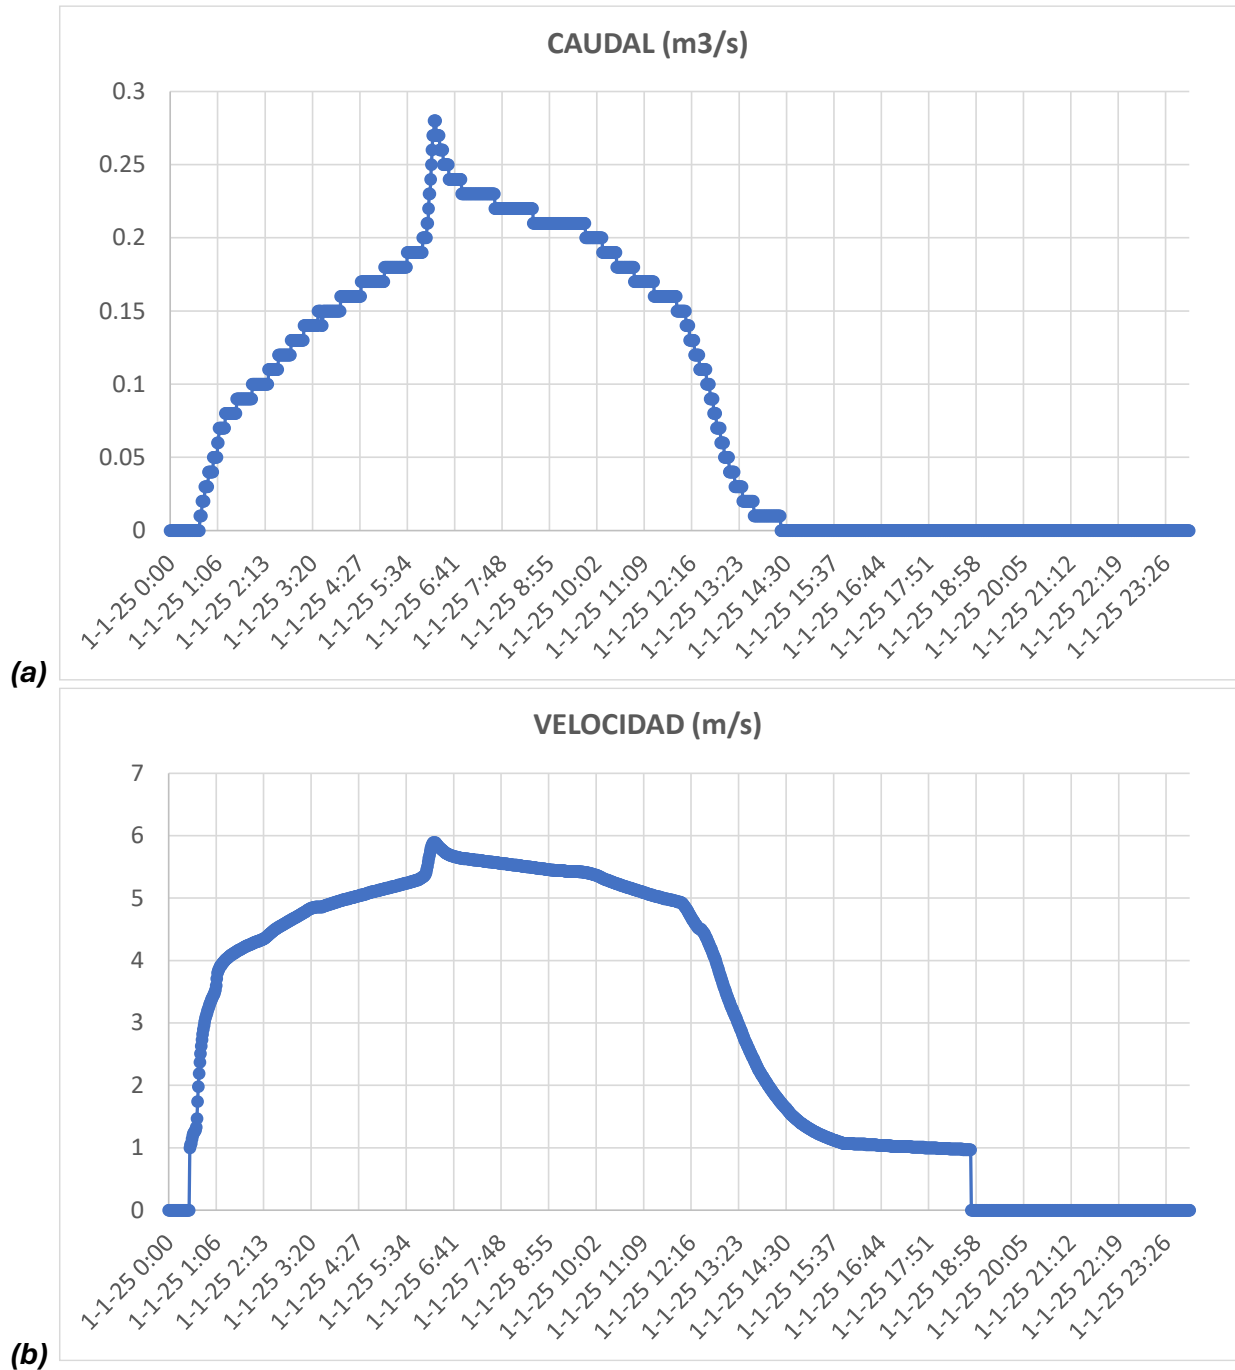
**Figura 5-4 Caudal (a) y velocidad (b) versus tiempo, en Colector Cornisa, tramo CE-CO-00-017c. Tormenta CP-CCC\_T100D12.**

En este caso la altura de escurrimiento sobre la calle en Av. Cornisa, en las cercanías al proyecto, no superan los 14 cm.

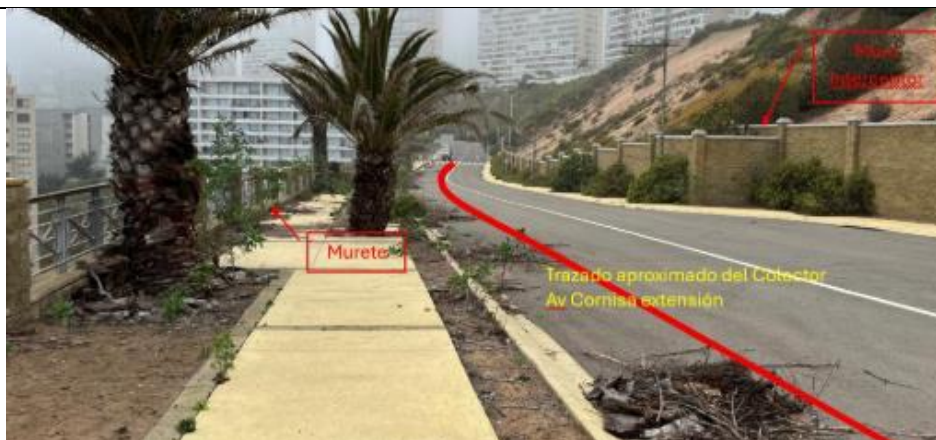
- k) Respecto de las alturas generadas por la escorrentía en las calles próximas al colector, éstas se encuentran dentro de valores razonables y en ningún caso debería descargar, sin control, hacia los terrenos urbanizados tomando en consideración que el sector en análisis cuenta con un murete (ver foto) en el sector poniente que impediría que el flujo que escurre superficialmente por la calle descargue hacia el terreno contiguo.
