**EN LO PRINCIPAL:** RECURSO DE RECLAMACIÓN DEL ARTÍCULO 20 DE LA LEY N°19.300; **EN EL OTROSÍ:** PERSONERÍA.

6. La Resolución Recurrída calificó desfavorablemente la Declaración de Impacto Ambiental del Proyecto “Nueva Línea 2x220 kV Gamboa-Chonchi”, por lo que es procedente la reclamación en los términos previstos en el artículo 20 de la Ley N°19.300, que establece lo siguiente en su inciso primero:

20. El Proyecto tiene por objetivo la construcción y operación de una nueva línea de transmisión de energía eléctrica, de 2x220 kV, que conectará la Subestación Gamboa existente (ubicada en la comuna de Castro) con la Subestación Chonchi existente, ubicada en la comuna homónima.
21. El Proyecto se encuentra contemplado en los siguientes decretos del Ministerio de Energía:
  - a) Decreto Supremo Exento N°418/2017 del Ministerio de Energía de fecha 4 de agosto del año 2017, que “Fija Listado de instalaciones de transmisión zonal de ejecución obligatoria, necesarias para el abastecimiento de la demanda”, publicado

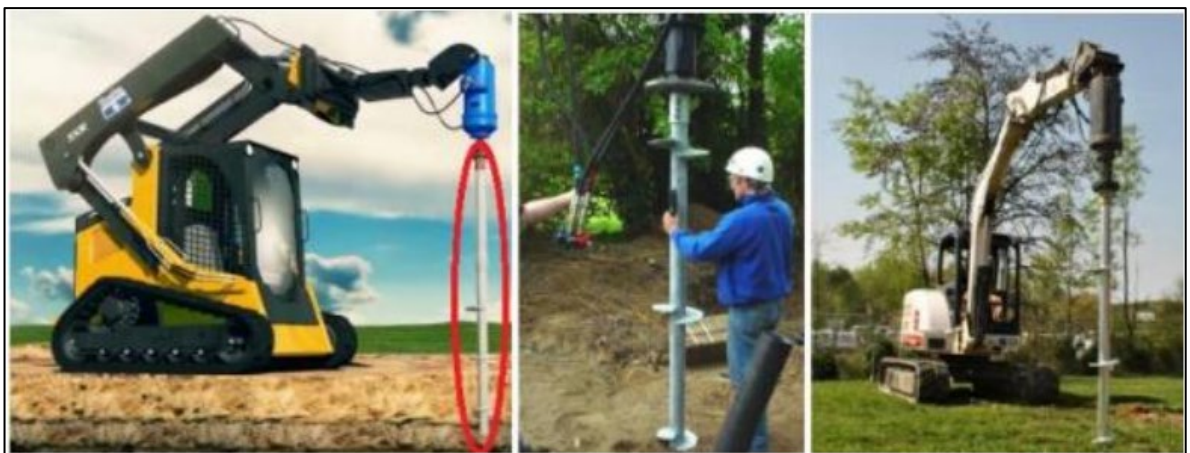
Tal como se detalla en la respuesta N°13 de la Adenda señalada, este sistema “*consiste en ejecutar la instalación de un ancla helicoidal directamente al suelo, a través de un motor hidráulico, el cual atornilla el ancla hasta lograr la profundidad y torque definidos en la ingeniería*”. Lo anterior, conforme a la siguiente imagen:

En particular respecto del componente suelo, en la Adenda se señaló expresamente que esta opción de anclajes “*permitiría construir las bases de las estructuras optimizando los procesos desde el punto de vista técnico, **ambiental** y logrando también reducir los tiempos de ejecución*” (énfasis propio).

En el mismo sentido se informó que “*para la instalación de las anclas helicoidales no será necesario realizar: excavaciones, rellenos y hormigonados. Por lo tanto, **se reduce la intervención en el suelo** y los residuos generados por la fase de construcción, siendo una **alternativa más eficiente y menos contaminante***” (énfasis propio).

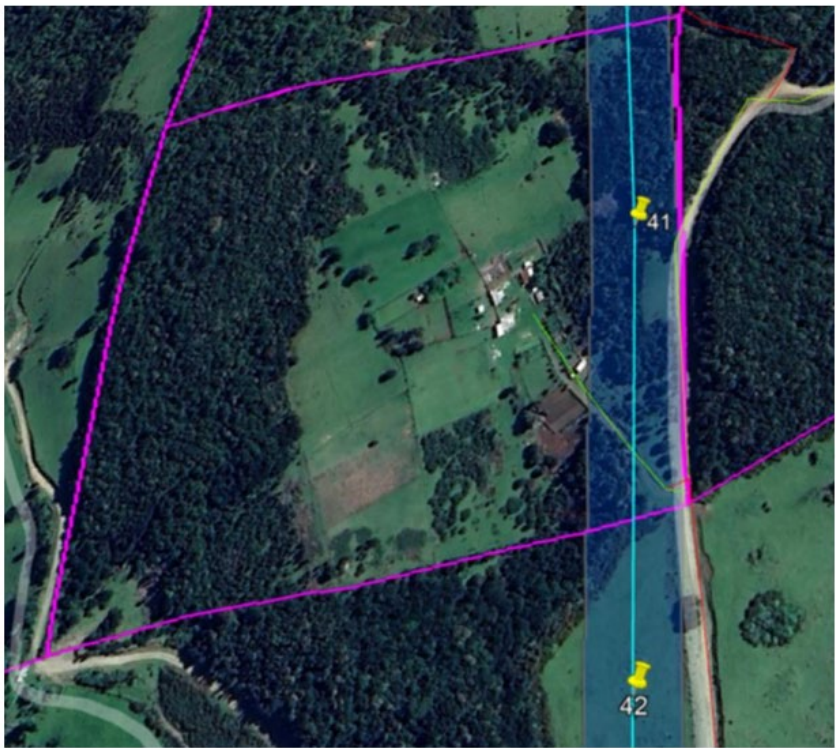
Figura 4-11 Predio de José Legue Legue

154. A mayor abundamiento, se determinó que los edificios que se encuentran en el límite de la franja de servidumbre son un invernadero y una pesebrera que, como se encuentran fuera del área de corta, **tampoco se verían afectadas por el Proyecto.** Así se señaló en la Adenda Complementaria tras acompañar una imagen del predio en relación al Proyecto:

De acuerdo con la preocupación señalada en la observación, la pesebrera y sector invernadero, que se encuentran al borde de la franja de servidumbre, no se verán afectadas por la construcción del proyecto.
